# RAPPORT D'EXPERTISE AUTOMOBILE

**AUDI Q5**

VEH0000YZ7

Modèle Q5  
Carburant Diesel  
1ère main OUI  
KM compteur 87418 KM  
Finition Q5 II - Ph2 - 30 TDI ADVANCED BVA 136ch

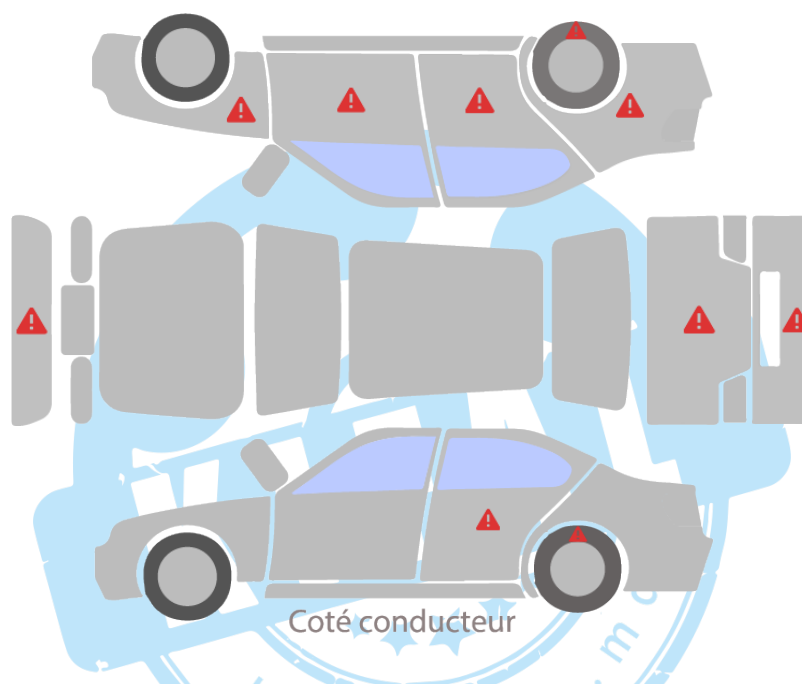
## MAQUETTE

| Pièce | Problème |
| Aile avant droite | Rayure |
| Porte arrière gauche | Rayure |
| Pneu arrière gauche | Usure 75% |
| Pneu arrière droit | Usure 75% |
| Aile avant droite | Peinture |
| Porte avant droite | Peinture |
| Porte arrière droite | Peinture |
| Aile arrière droite | Peinture |
| Hayon | Peinture |
| Bouclier arrière | Peinture |
| Bouclier avant | Peinture |
