# RAPPORT D'EXPERTISE AUTOMOBILE

**AUDI Q8**

Ville FES  
Référence De Véhicule VEH0000TG1

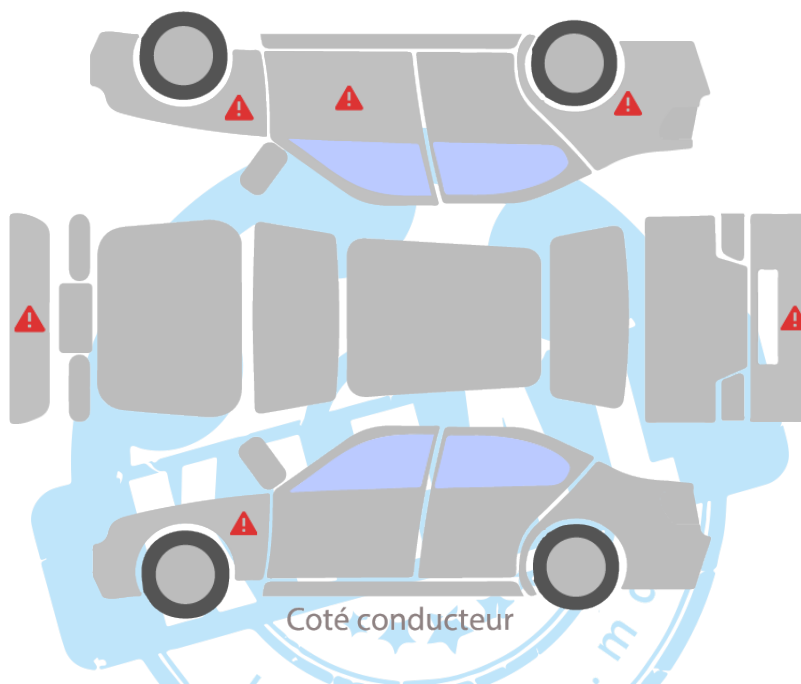
## MAQUETTE

Pièce	Problème
Bouclier arrière	Rayure
Aile avant gauche	Rayure
Porte avant droite	Rayure
Aile arrière droite	Rayure
Bouclier avant	Peinture
Aile avant droite	Peinture
Aile avant gauche	Peinture
Aile avant droite	Peinture
Porte avant droite	Rayure
