RAPPORT D'EXPERTISE AUTOMOBILE

AUDI Q8

VEH0000XEB

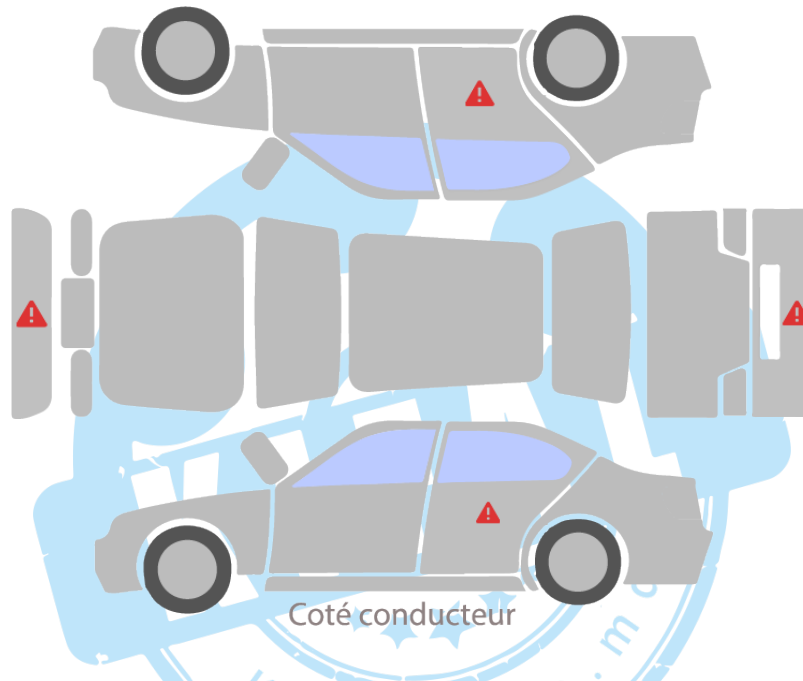
MAQUETTE

| Pièce | Problème |
| Bouclier avant | Rayure |
| Porte arrière gauche | Rayure |
| Bouclier arrière | Rayure |
| Porte arrière droite | Rayure |
