# RAPPORT D'EXPERTISE AUTOMOBILE

**AUDI SQ5**

VEH0000SHY

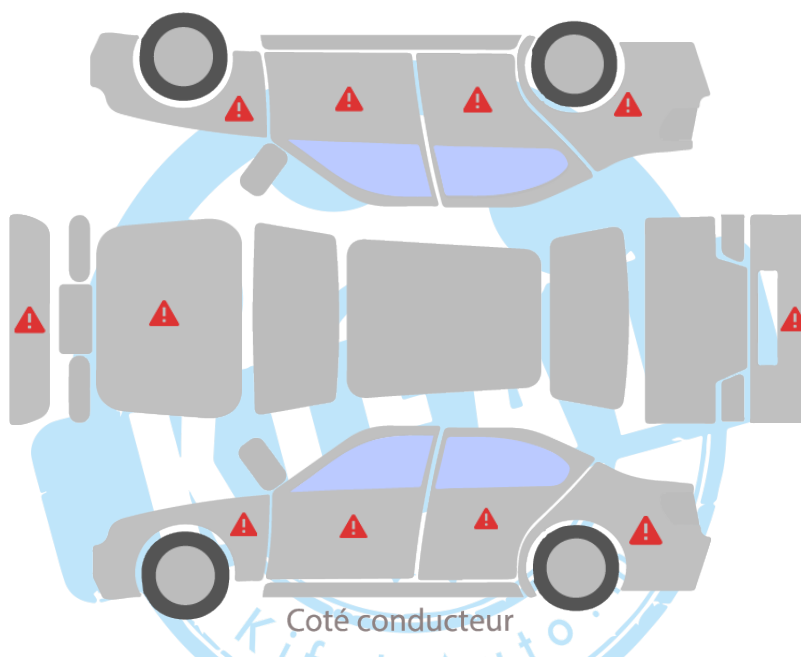
## MAQUETTE

Ce véhicule à un voile de peinture

| Pièce | Problème |
| Porte arrière gauche | Rayure |
| Bouclier arrière | Rayure |
| Bouclier avant | Rayure |
| Bouclier avant | Peinture |
| Bouclier arrière | Peinture |
| Aile arrière gauche | Peinture |
| Porte avant gauche | Peinture |
| Aile avant gauche | Peinture |
| Capot | Peinture |
| Aile avant droite | Peinture |
| Porte avant droite | Peinture |
| Porte arrière droite | Peinture |
| Aile arrière droite | Peinture |
