RAPPORT D'EXPERTISE AUTOMOBILE

BMW Série 1

VEH0000TIF

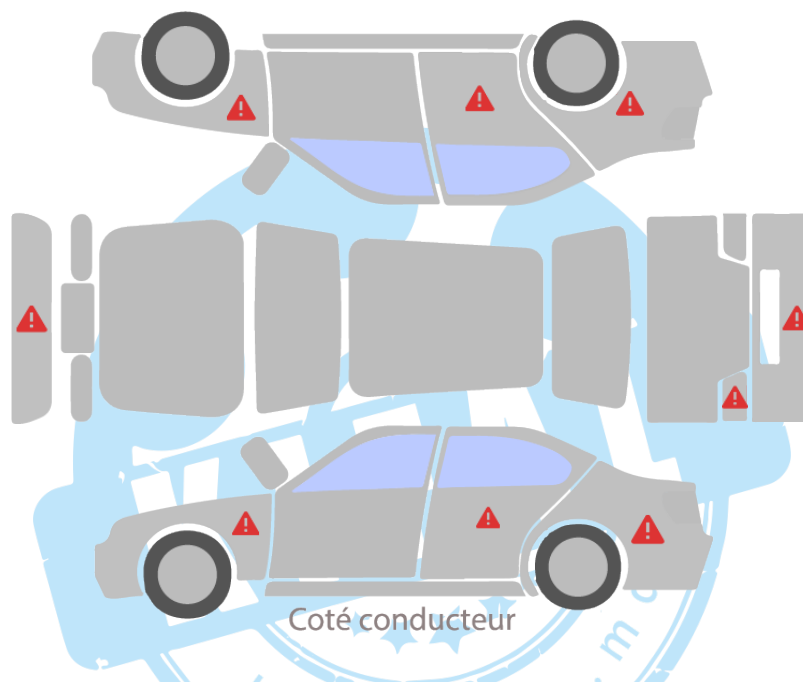
MAQUETTE

Pièce	Problème
Porte arrière droite	Impact
Aile arrière droite	Rayure
Aile avant droite	Rayure
Bouclier arrière	Peinture
Phare arrière gauche	Impact
Aile arrière gauche	Rayure
Porte arrière gauche	Rayure
Aile arrière droite	Peinture
Aile avant gauche	Peinture
Bouclier avant	Peinture
Bouclier arrière	Rayure
Garniture de siège avant	Trou
Garniture de siège arrière	Trou
