# RAPPORT D'EXPERTISE AUTOMOBILE

VEH0000ZEY

BMW

Modèle Série 3  
Carburant Diesel  
1ère main OUI  
KM compteur 123552 KM  
Finition Série 3 VII - Ph1 - 318d Sport BVA 150ch

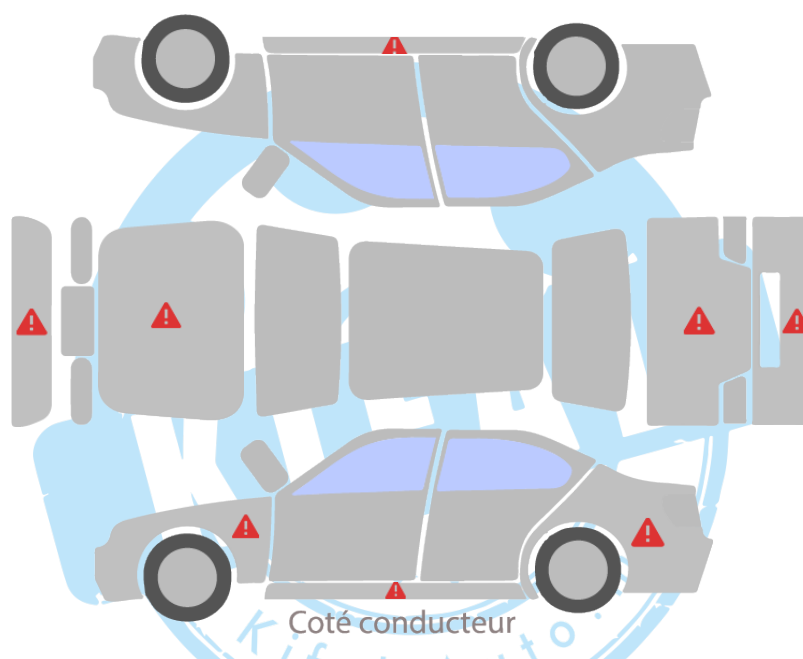
## MAQUETTE

Ce véhicule à un voile de peinture

| Pièce | Problème |
| Hayon | Peinture |
| Aile avant gauche | Défaut aspect |
| Aile arrière gauche | Défaut aspect |
| Bas de caisse gauche | Peinture |
| Bas de caisse droite | Peinture |
| Capot | Peinture |
| Bouclier arrière | Peinture |
| Bouclier avant | Peinture |
