KIFAL SERVICES

# RAPPORT D'EXPERTISE AUTOMOBILE

VEH0000YOF

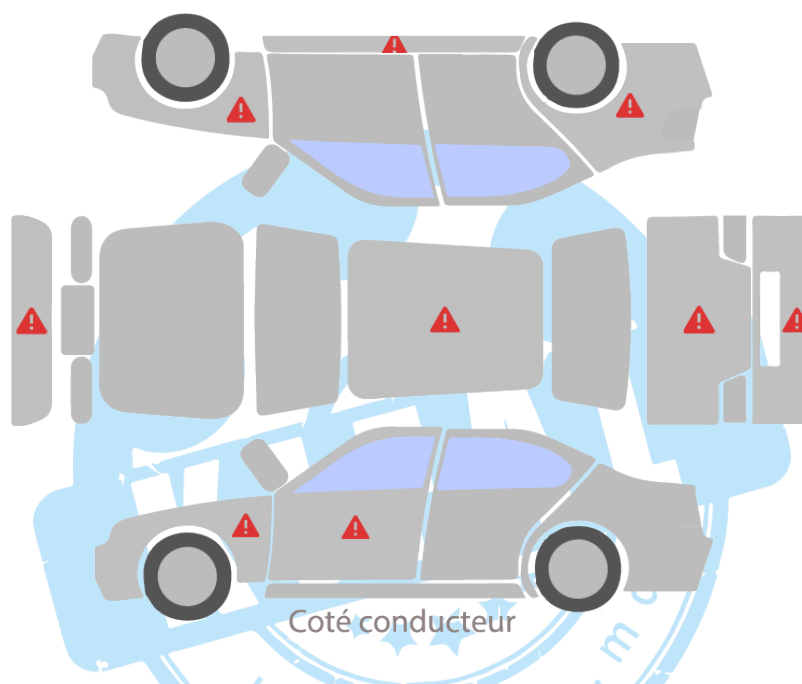
## MAQUETTE

| Pièce | Problème |
| Aile arrière droite | Rayure |
| Bas de caisse droite | Rayure |
| Bouclier avant | Rayure |
| Aile avant gauche | Rayure |
| Aile avant gauche | Peinture |
| Bouclier avant | Peinture |
| Aile avant droite | Peinture |
| Porte avant gauche | Peinture |
| Bouclier arrière | Peinture |
| Hayon | Peinture |
| Toit | Peinture |
