# RAPPORT D'EXPERTISE AUTOMOBILE

VEH0000QVN

BMW

| Finition | Série 5 VI - Ph1 - 520dA Sport Line BVA 190ch | Carrosserie | Berline |

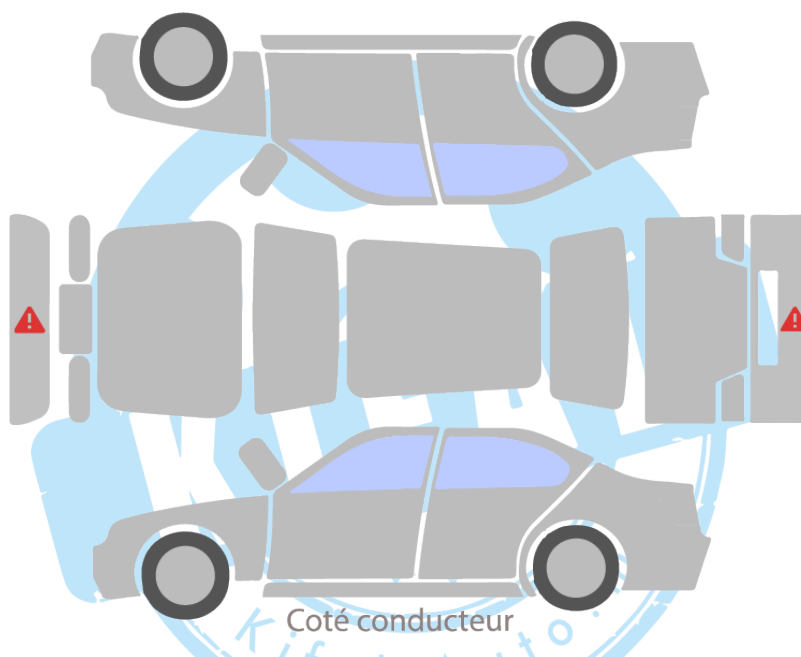
## MAQUETTE

Ce véhicule à un voile de peinture

| Pièce | Problème |
| Bouclier avant | Peinture |
| Bouclier arrière | Peinture |
