# RAPPORT D'EXPERTISE AUTOMOBILE

VEH0000RAP

BMW

| Finition | Série 5 VI - Ph1 - 520dA Lounge Edition BVA 190ch | Carrosserie | Berline |

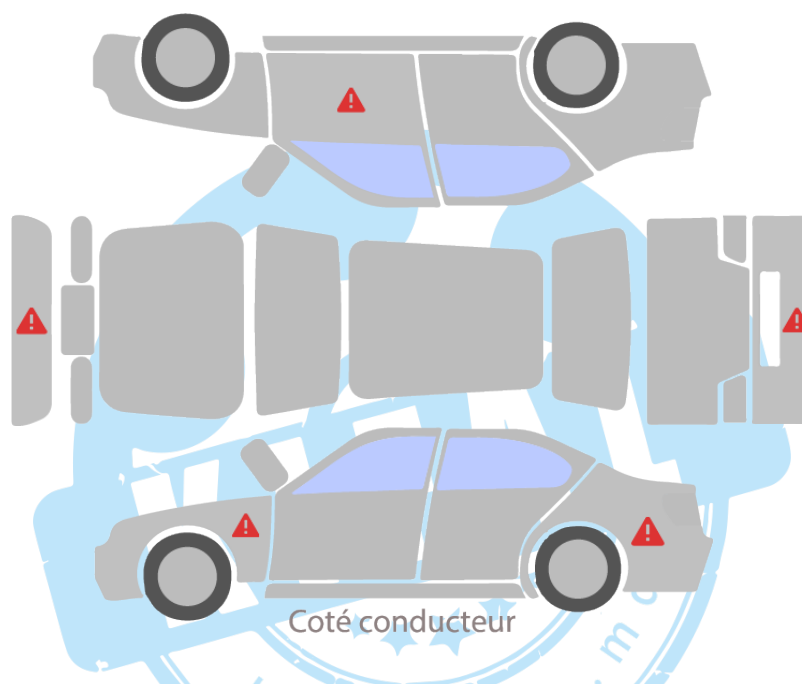
## MAQUETTE

| Pièce | Problème |
|---|---|
| Aile avant gauche | Rayure |
| Aile arrière gauche | Impact |
| Porte avant droite | Rayure |
| Bouclier arrière | Peinture |
| Bouclier avant | Peinture |
