# RAPPORT D'EXPERTISE AUTOMOBILE

**BMW X1**

VEH0000T51

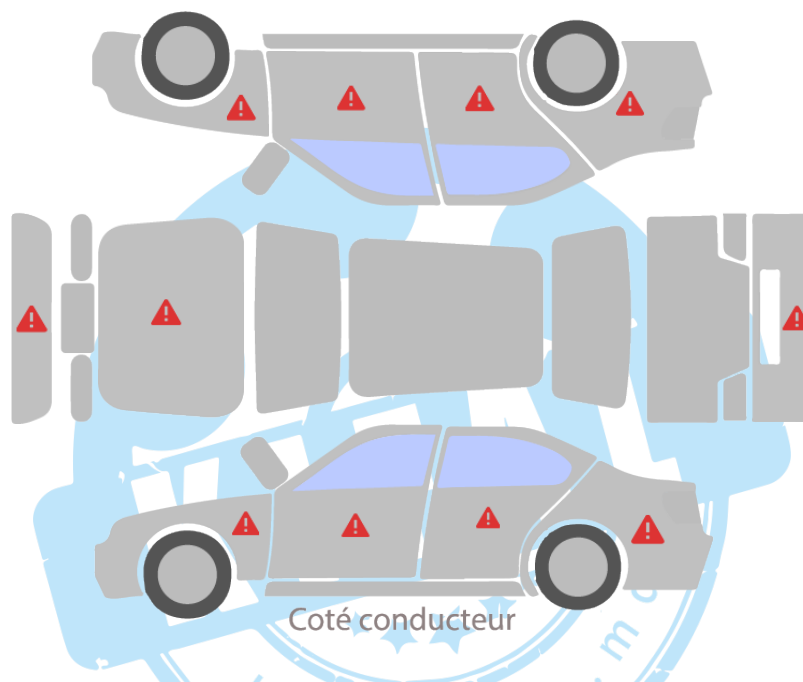
## MAQUETTE

Pièce	Problème
Aile avant droite	Peinture
Porte avant droite	Peinture
Porte arrière droite	Peinture
Aile arrière droite	Peinture
Bouclier arrière	Peinture
Bouclier avant	Peinture
Aile arrière gauche	Peinture
Porte arrière gauche	Peinture
Porte avant gauche	Peinture
Aile avant gauche	Peinture
Capot	Impact
