RAPPORT D'EXPERTISE AUTOMOBILE

BMW X1

VEH0000VMV

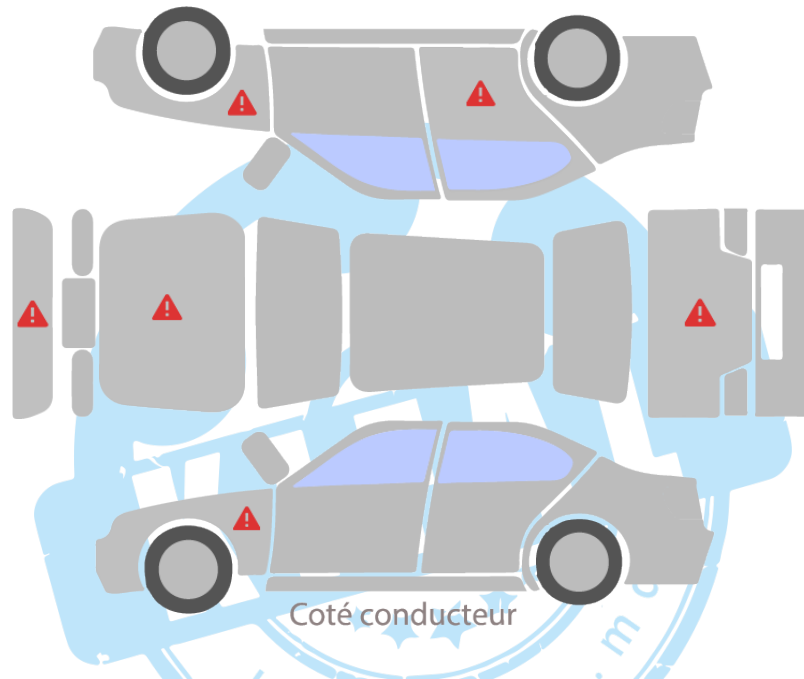
MAQUETTE

| Pièce | Problème |
| Porte arrière droite | Impact |
| Bouclier avant | Peinture |
| Aile avant droite | Peinture |
| Aile avant gauche | Peinture |
| Hayon | Rayure |
| Capot | Peinture |
