RAPPORT D'EXPERTISE AUTOMOBILE

BMW X3

VEH0000WC2

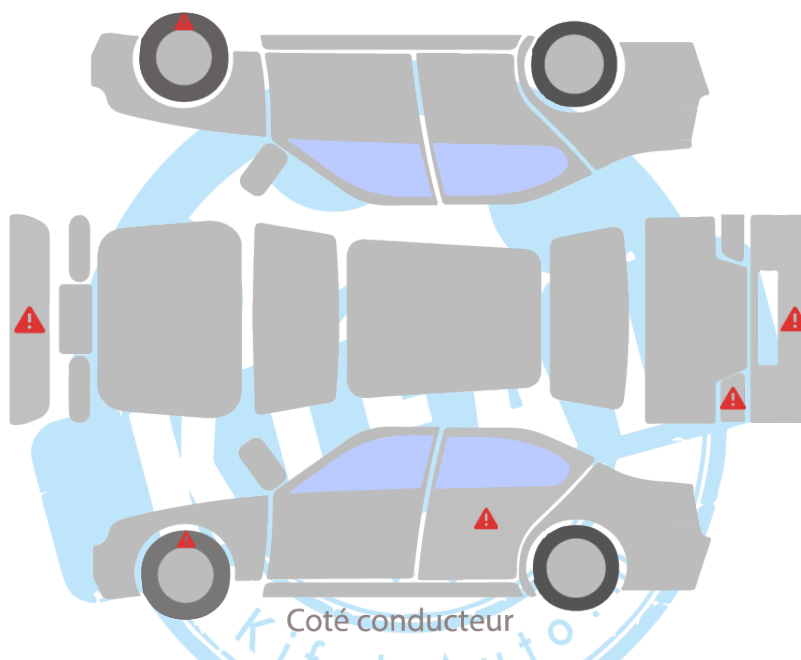
MAQUETTE

Ce véhicule à un voile de peinture

Pièce	Problème
Bouclier avant	Rayure
Porte arrière gauche	Rayure
Phare arrière gauche	Impact
Pneu avant droit	Usure 50%
Pneu avant gauche	Usure 50%
Bouclier arrière	Rayure
