# RAPPORT D'EXPERTISE AUTOMOBILE

**BMW X3**

VEH0000WRW

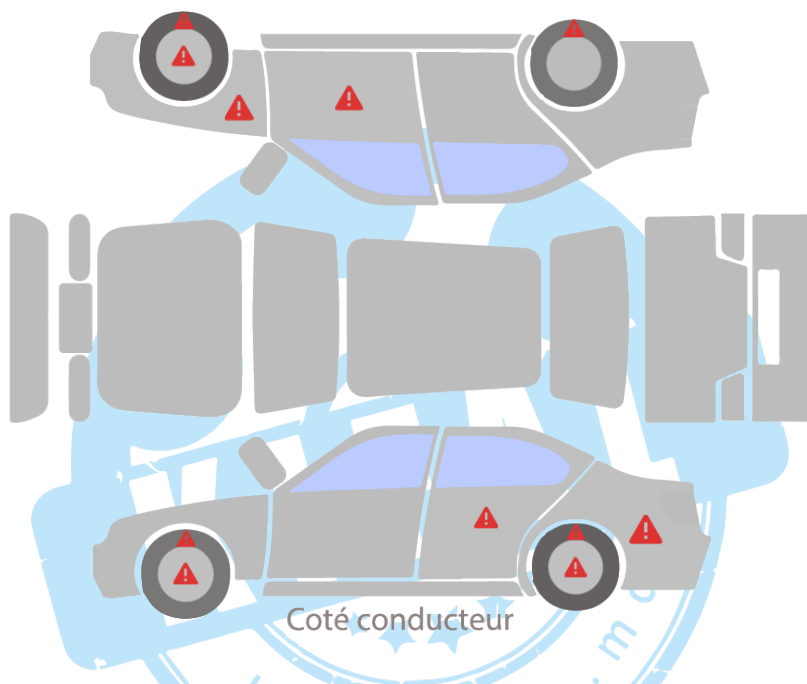
## MAQUETTE

Pièce	Problème
Aile arrière gauche	Rayure
Aile avant droite	Peinture
Porte avant droite	Rayure
Aile avant droite	Peinture
Porte arrière gauche	Peinture
Pneu arrière droit	Usure 50%
Jante alliage avant droite	
Pneu avant droit	Usure 50%
Jante alliage arrière gauche	
Pneu arrière gauche	Usure 50%
Jante alliage avant gauche	
Pneu avant gauche	Usure 50%
