RAPPORT D'EXPERTISE AUTOMOBILE

BMW X3

VEH0000VRD

Modèle	X3	Boîte	Automatique
Carburant	Diesel	Date MEC	05-12-2018
1ère main	OUI	Puissance Fiscale	8 CV
KM compteur	152645 KM	Origine véhicule	WW Maroc
Finition	X3 III - Ph1 - 18D XLINE SDRIVE BVA 150ch	Carrosserie	SUV / 4x4

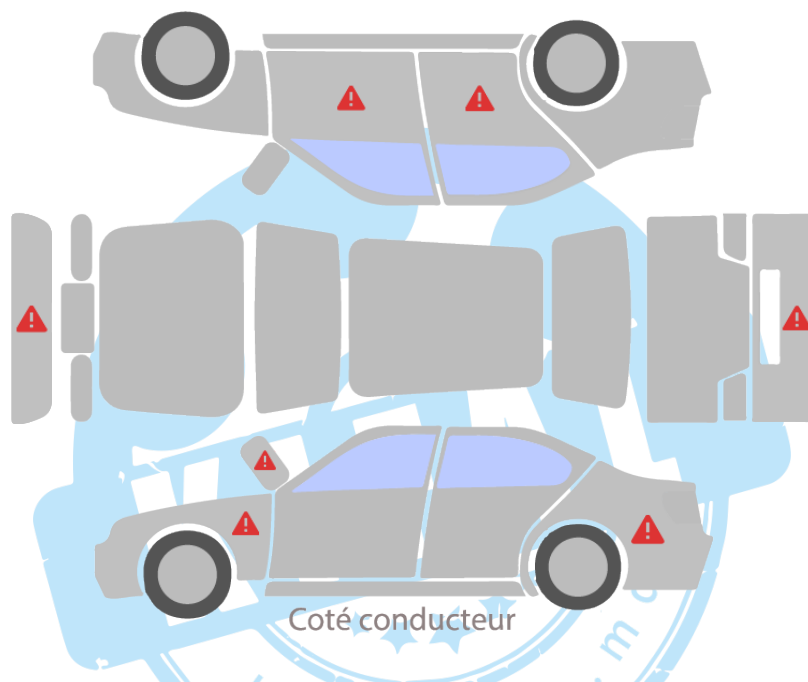
MAQUETTE

Pièce	Problème
Bouclier avant	Peinture
Porte avant droite	Impact
Porte arrière droite	Impact
Bouclier arrière	Rayure
Rétroviseur extérieur gauche	Impact
Aile avant gauche	Impact
Aile arrière gauche	Impact
Bouclier avant	Autre Défaut
Bouclier avant	Peinture
