# RAPPORT D'EXPERTISE AUTOMOBILE

**BMW X5**

VEH0000TA9

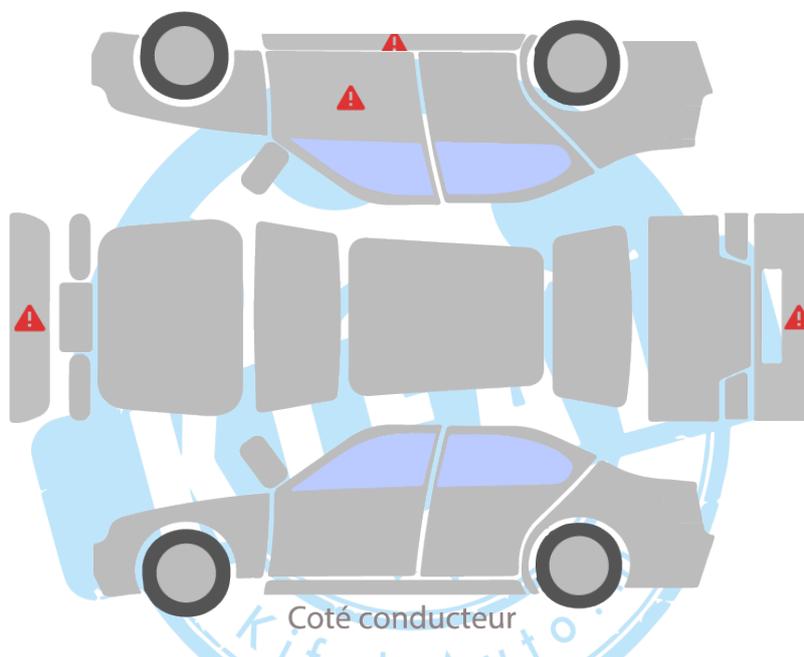
## MAQUETTE

Ce véhicule à un voile de peinture

Pièce	Problème
Porte avant droite	Rayure
Bouclier avant	Rayure
Bouclier arrière	Rayure
Bas de caisse droite	Rayure
