RAPPORT D'EXPERTISE AUTOMOBILE

CITROEN C3 AirCross

Référence De Véhicule VEH0000X2G

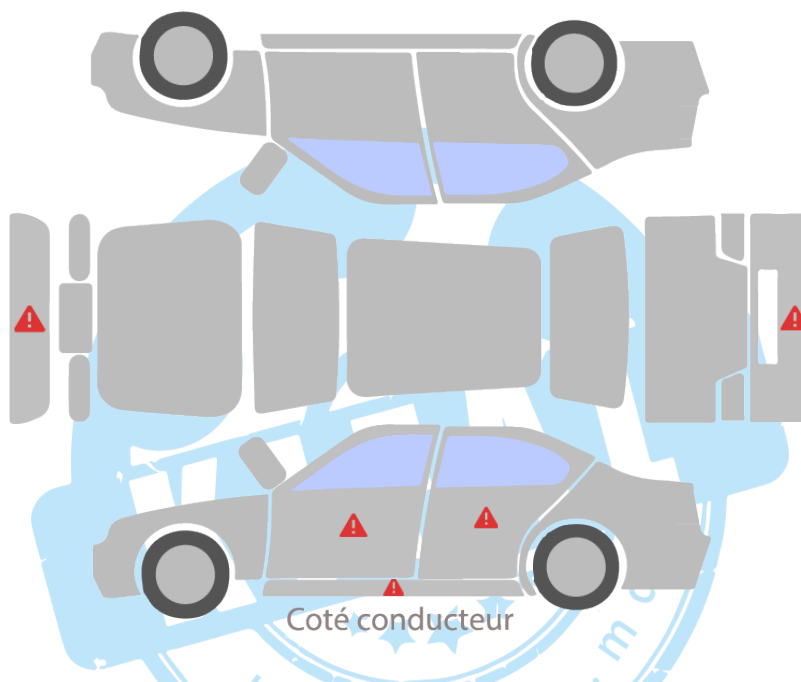
MAQUETTE

Pièce	Problème
Bas de caisse gauche	Défaut aspect
Porte avant gauche	Peinture
Porte arrière gauche	Peinture
Bouclier arrière	Peinture
Bouclier arrière	Rayure
Bouclier avant	Rayure
Porte avant gauche	Défaut aspect
Porte arrière gauche	Défaut aspect
