# RAPPORT D'EXPERTISE AUTOMOBILE

VEH0000YG3

Finition C3 III - Ph1 - 1.6 HDi Feel BVM 92ch

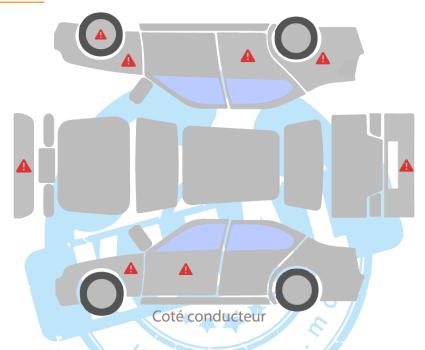
## MAQUETTE

Piéce	Probléme
Bouclier avant	Impact
Bouclier avant	Défaut aspect
Aile avant gauche	Rayure
Porte avant gauche	Rayure
Bouclier arrière	Rayure
Porte arrière droite	Rayure
Aile avant droite	Rayure
Jante alliage avant droite	Rayure
Aile arrière droite	Peinture
Aile avant droite	Peinture
Bouclier avant	Peinture
