RAPPORT D'EXPERTISE AUTOMOBILE

CITROEN C5 Aircross

VEH0000VGG

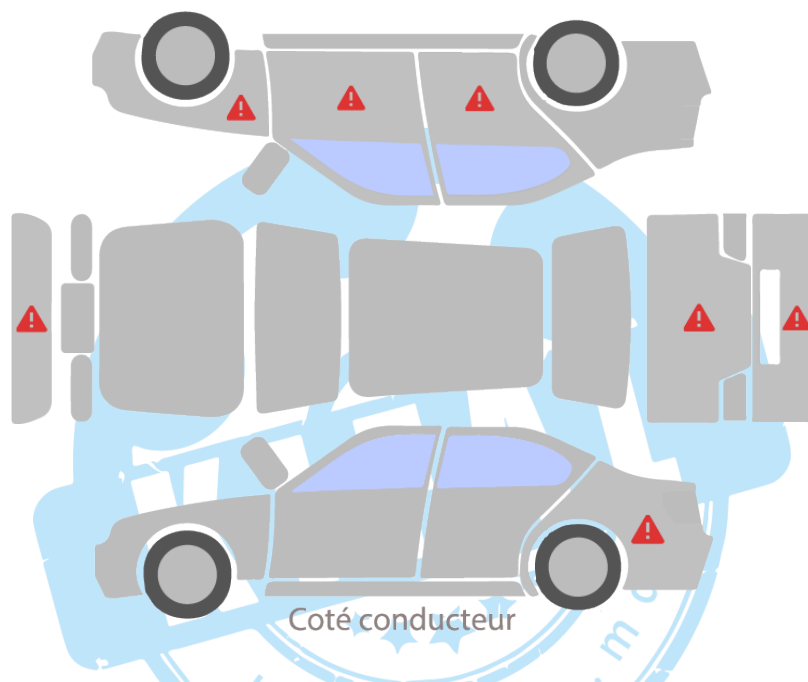
MAQUETTE

Pièce	Problème
Aile arrière gauche	Rayure
Hayon	Rayure
Bouclier arrière	Rayure
Porte arrière droite	Rayure
Porte avant droite	Rayure
Aile avant droite	Rayure
Bouclier avant	Rayure
