RAPPORT D'EXPERTISE AUTOMOBILE

CITROEN C5 Aircross

VEH0000W6W

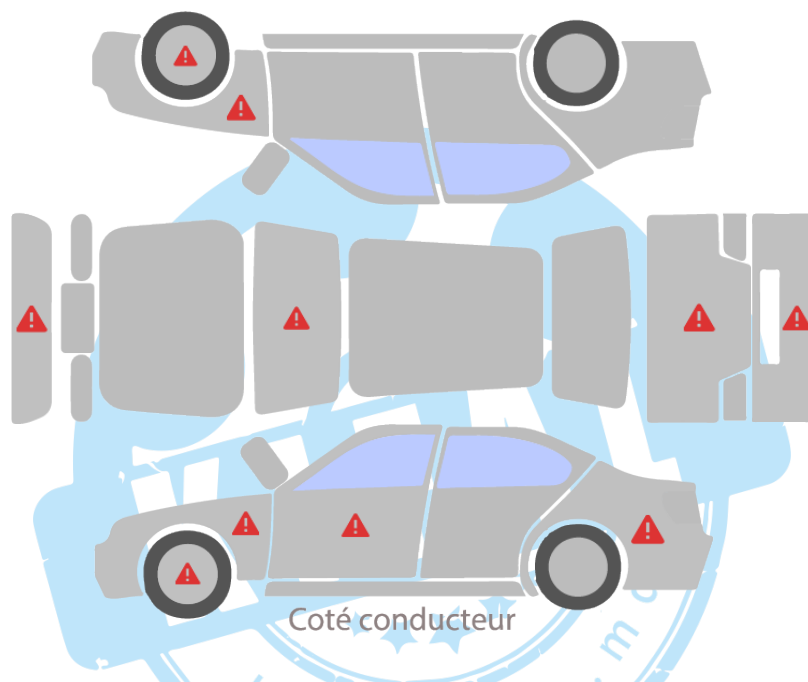
MAQUETTE

Pièce	Problème
Bouclier arrière	Impact
Bouclier arrière	Rayure
Bouclier avant	Impact
Aile avant gauche	Impact
Porte avant gauche	Impact
Hayon	Rayure
Aile arrière gauche	Impact
Jante alliage avant gauche	Rayure
Jante alliage avant droite	Rayure
Aile avant droite	Rayure
Porte avant gauche	Rayure
Pare-brise	Autre Défaut
