# RAPPORT D'EXPERTISE AUTOMOBILE

**CITROEN C5 Aircross**

VEH0000ZI8

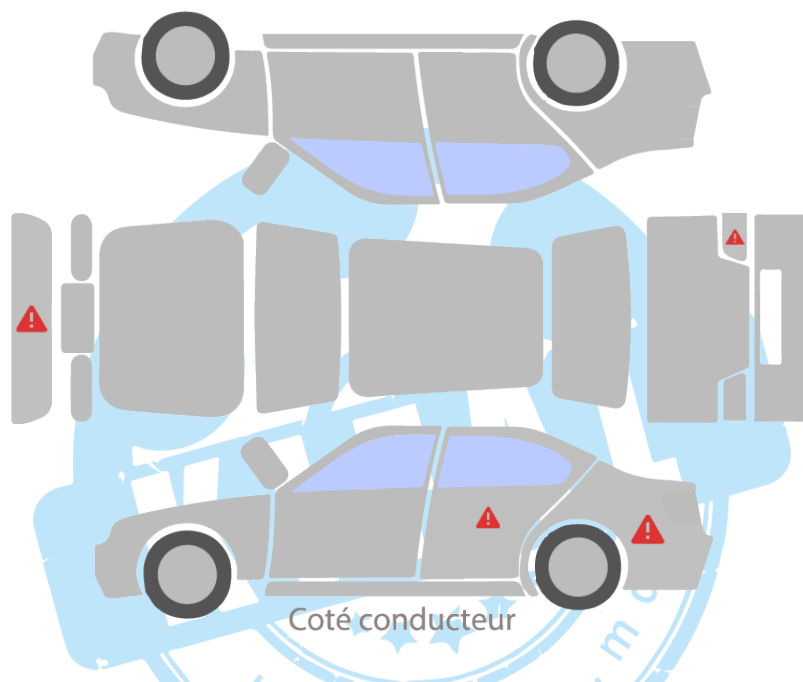
## MAQUETTE

| Pièce | Problème |
| Phare arrière droit | Impact |
| Aile arrière gauche | Rayure |
| Porte arrière gauche | Rayure |
| Bouclier avant | Rayure |
