RAPPORT D'EXPERTISE AUTOMOBILE

CUPRA LEON

VEH0000YWI

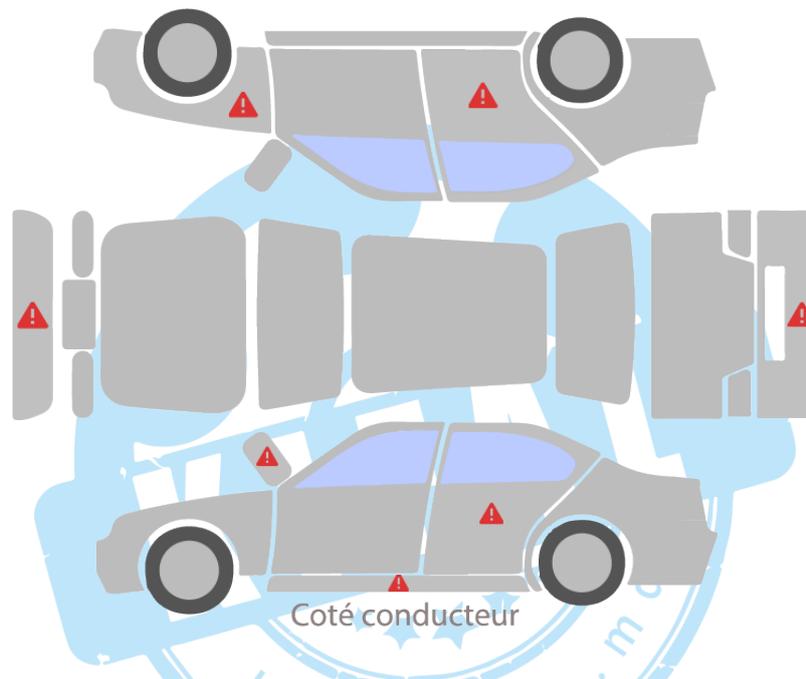
MAQUETTE

Pièce	Problème
Bouclier avant	Rayure
Bas de caisse gauche	Impact
Porte arrière gauche	Impact
Aile avant droite	Impact
Bouclier arrière	Rayure
Porte arrière droite	Rayure
Rétroviseur extérieur gauche	Rayure
