# RAPPORT D'EXPERTISE AUTOMOBILE

**DACIA Dokker**

VEH0000VW7

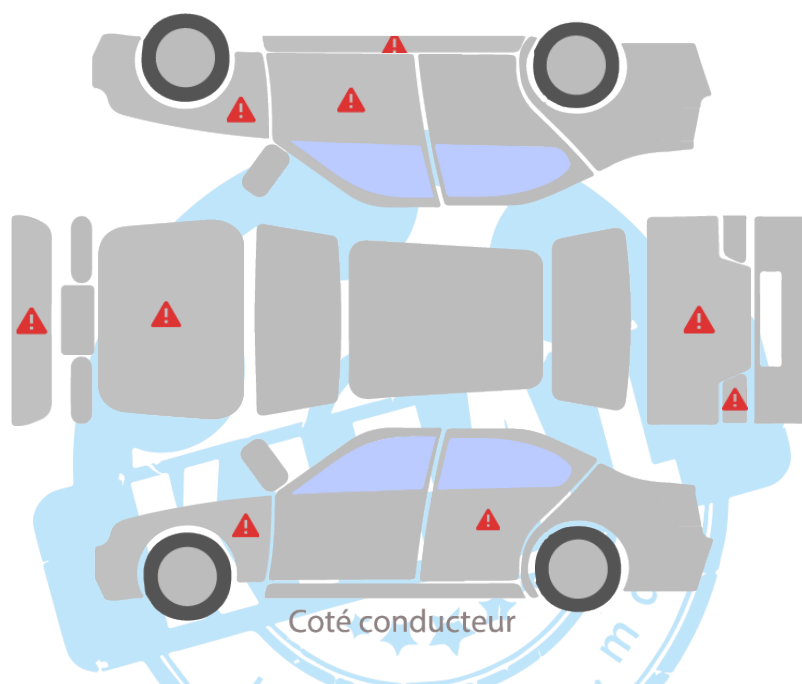
## MAQUETTE

| Pièce | Problème |
|---|---|
| Phare arrière gauche | Impact |
| Hayon | Impact |
| Bas de caisse droite | Peinture |
| Aile avant droite | Peinture |
| Porte avant droite | Peinture |
| Bouclier avant | Peinture |
| Capot | Rayure |
| Capot | Impact |
| Aile avant gauche | Peinture |
| Porte arrière gauche | Rayure |
| Porte arrière gauche | Peinture |
