# RAPPORT D'EXPERTISE AUTOMOBILE

VEH0000RRD

DACIA

| Modèle | Duster | Boîte | Manuelle |

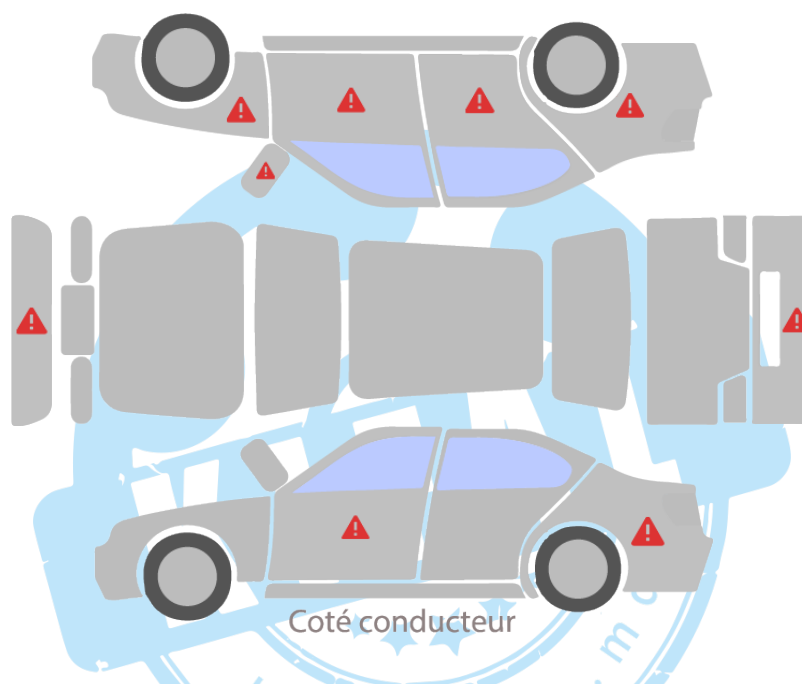
## MAQUETTE

| Pièce | Problème |
| Bouclier avant | Peinture |
| Bouclier avant | Rayure |
| Porte avant gauche | Rayure |
| Aile arrière gauche | Rayure |
| Bouclier arrière | Peinture |
| Aile arrière droite | Impact |
| Porte arrière droite | Rayure |
| Porte avant droite | Rayure |
| Aile avant droite | Impact |
| Rétroviseur extérieur droit | Rayure |
