RAPPORT D'EXPERTISE AUTOMOBILE

DS DS 3 Crossback

VEH0000U4X

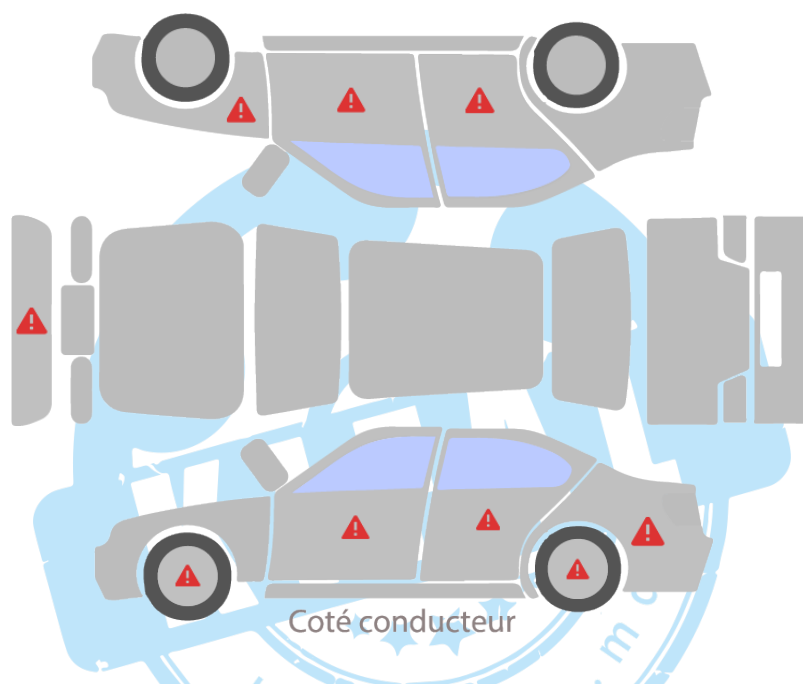
MAQUETTE

Pièce	Problème
Porte avant gauche	Rayure
Bouclier avant	Rayure
Aile avant droite	Impact
Porte avant droite	Rayure
Porte arrière droite	Rayure
Porte avant droite	Impact
Porte arrière gauche	Rayure
Aile arrière gauche	Rayure
Jante alliage arrière gauche	Rayure
Jante alliage avant gauche	Rayure
