# RAPPORT D'EXPERTISE AUTOMOBILE

**FIAT 500**

VEH0000XXN

Modèle 500  
Carburant Diesel  
1ère main OUI  
KM compteur 92026 KM  
Finition 500 I - Ph2 - 1.3 Multijet Lounge BVM 95ch

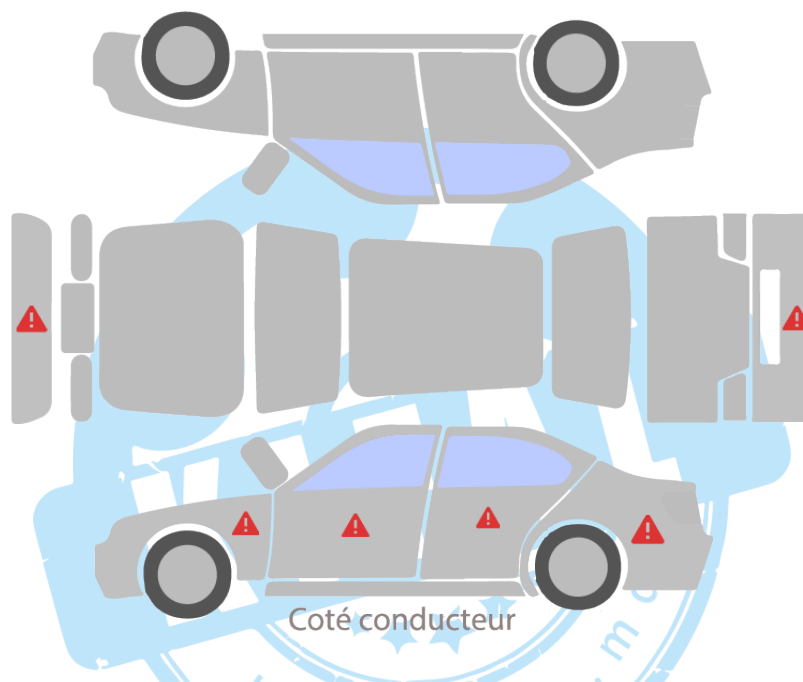
## MAQUETTE

| Pièce | Problème |
| Aile arrière gauche | Impact |
| Porte arrière gauche | Peinture |
| Aile arrière gauche | Peinture |
| Porte avant gauche | Peinture |
| Aile avant gauche | Peinture |
| Bouclier arrière | Peinture |
| Bouclier avant | Peinture |
