# RAPPORT D'EXPERTISE AUTOMOBILE

VEH0000YYP

FIAT

| Modèle | Fiorino | Boîte | Manuelle |

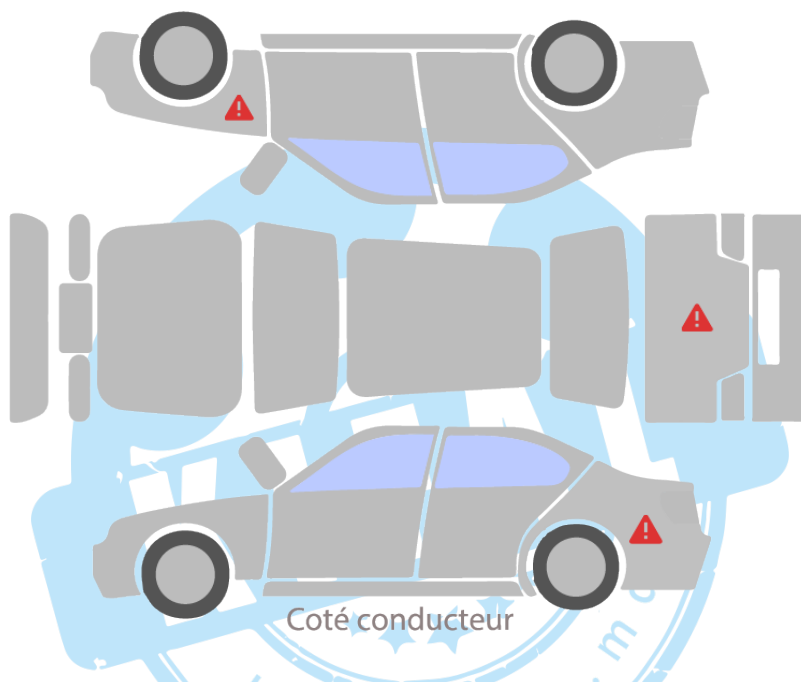
## MAQUETTE

| Pièce | Problème |
|---|---|
| Hayon | Peinture |
| Aile avant droite | Rayure |
| Aile arrière gauche | Rayure |
