# RAPPORT D'EXPERTISE AUTOMOBILE

VEH0000Y3I

# CARACTÉRISTIQUES DU VÉHICULE

FIAT

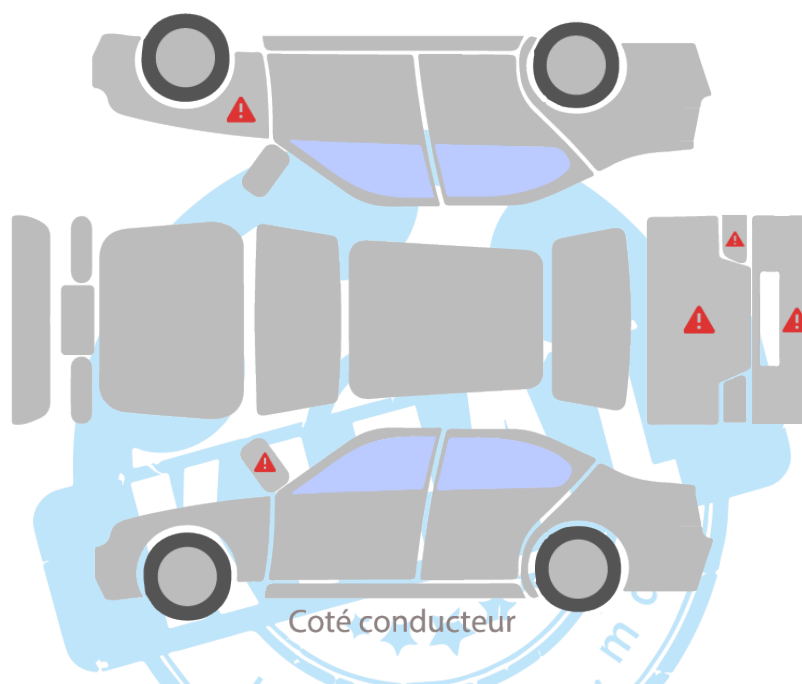
## MAQUETTE

| Pièce | Problème |
|---|---|
| Hayon | Impact |
| Aile avant droite | Impact |
| Bouclier arrière | Défaut aspect |
| Bouclier arrière | Rayure |
| Phare arrière droit | Impact |
| Bouclier arrière | Impact |
| Rétroviseur extérieur gauche | Impact |
