RAPPORT D'EXPERTISE AUTOMOBILE

FORD Focus

VEH0000W1H

| Finition | Focus III - Ph2 - 1.5 TDCi Trend 5p BVM 120ch | Carrosserie | Compacte |

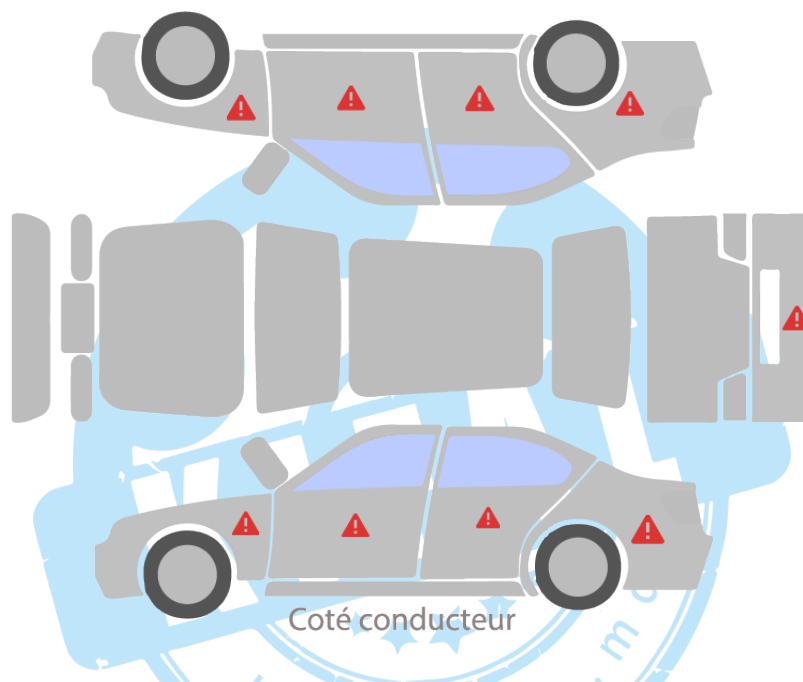
MAQUETTE

| Pièce | Problème |
| Aile avant droite | Rayure |
| Porte avant droite | Rayure |
| Porte arrière droite | Rayure |
| Aile arrière droite | Rayure |
| Bouclier arrière | Impact |
| Aile arrière gauche | Rayure |
| Porte arrière gauche | Rayure |
| Porte avant gauche | Rayure |
| Aile avant gauche | Rayure |
