# RAPPORT D'EXPERTISE AUTOMOBILE

VEH0000XQJ

FORD

| Finition | Focus IV - Ph1 - 1.5 TDCi Connected+ BVA 120ch | Carrosserie | Compacte |

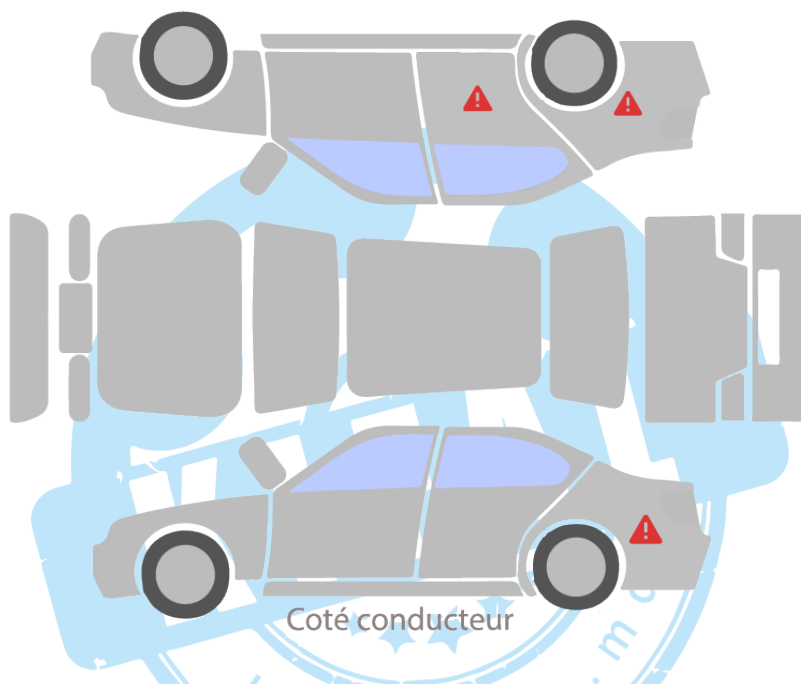
## MAQUETTE

| Pièce | Problème |
| Porte arrière droite | Impact |
| Aile arrière droite | Impact |
| Aile arrière gauche | Impact |
