RAPPORT D'EXPERTISE AUTOMOBILE

VEH0000TMU

FORD

Modèle	Kuga	Boîte	Manuelle
Carburant	Diesel	Date MEC	14-06-2019
1ère main	OUI	Puissance Fiscale	6 CV
KM compteur	172549 KM	Origine véhicule	WW Maroc
Finition	Kuga II - Ph2 - 1.5 TDCi Titanium 4x2 BVM 120ch	Carrosserie	SUV / 4x4

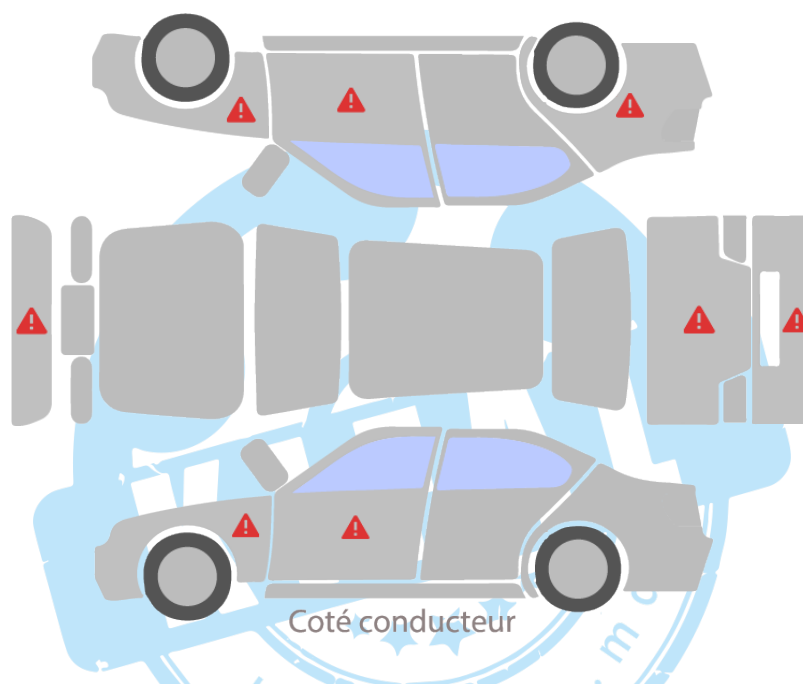
MAQUETTE

Pièce	Problème
Aile arrière droite	Peinture
Bouclier avant	Peinture
Bouclier arrière	
Bouclier arrière	Peinture
Aile avant droite	Peinture
Aile avant gauche	Peinture
Porte avant droite	Rayure
Porte avant gauche	Rayure
Hayon	Rayure
