KIFAL SERVICES

RAPPORT D'EXPERTISE AUTOMOBILE

VEH0000TMU

FORD

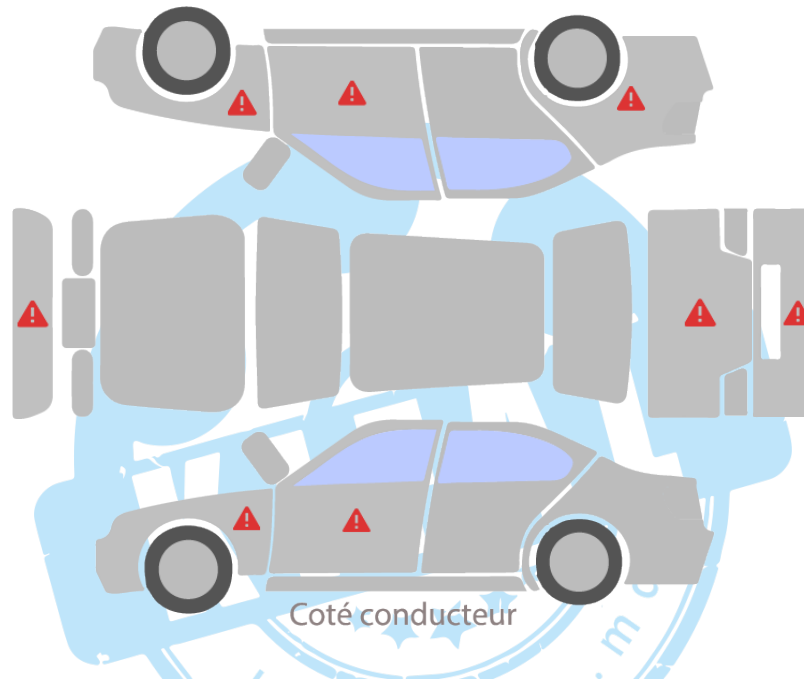
MAQUETTE

Pièce	Problème
Aile arrière droite	Peinture
Bouclier avant	Peinture
Bouclier arrière	
Bouclier arrière	Peinture
Aile avant droite	Peinture
Aile avant gauche	Peinture
Porte avant droite	Rayure
Porte avant gauche	Rayure
Hayon	Rayure
