# RAPPORT D'EXPERTISE AUTOMOBILE

VEH0000Y3N

FORD

| Finition | Kuga II - Ph2 - 1.5 TDCi Trend Plus 4x2 BVM 120ch | Carrosserie | SUV / 4x4 |

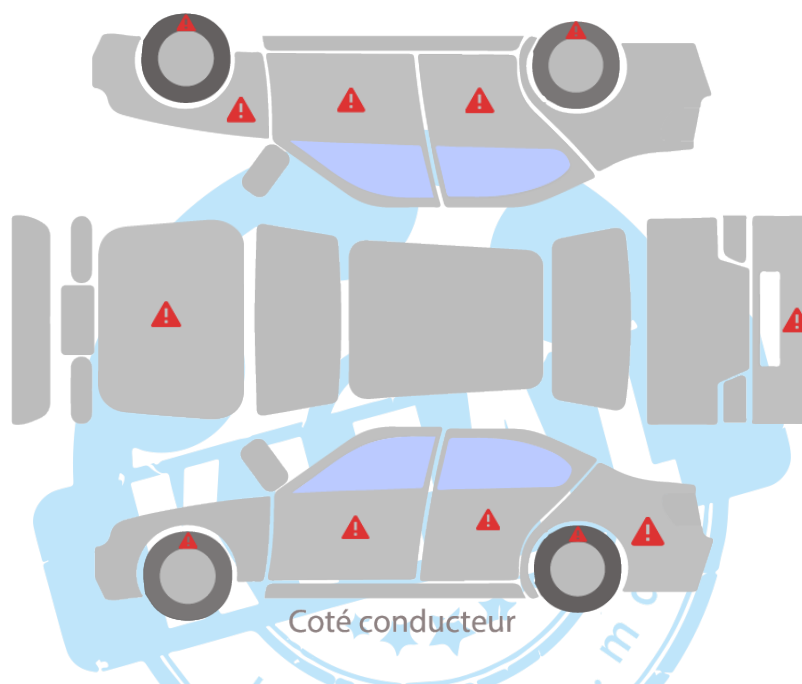
## MAQUETTE

| Pièce | Problème |
|---|---|
| Aile arrière gauche | Rayure |
| Porte arrière gauche | Rayure |
| Porte avant gauche | Rayure |
| Capot | Rayure |
| Porte arrière droite | Rayure |
| Porte avant droite | Rayure |
| Aile avant droite | Rayure |
| Pneu avant droit | Usure 50% |
| Pneu avant gauche | Usure 50% |
| Pneu arrière gauche | Usure 50% |
| Pneu arrière droit | Usure 50% |
| Bouclier arrière | Rayure |
