# RAPPORT D'EXPERTISE AUTOMOBILE

VEH0000YLZ

FORD

| Finition | Kuga III - Ph1 - 1.5 EcoBlue Trend+ BVM 120ch | Carrosserie | SUV / 4x4 |

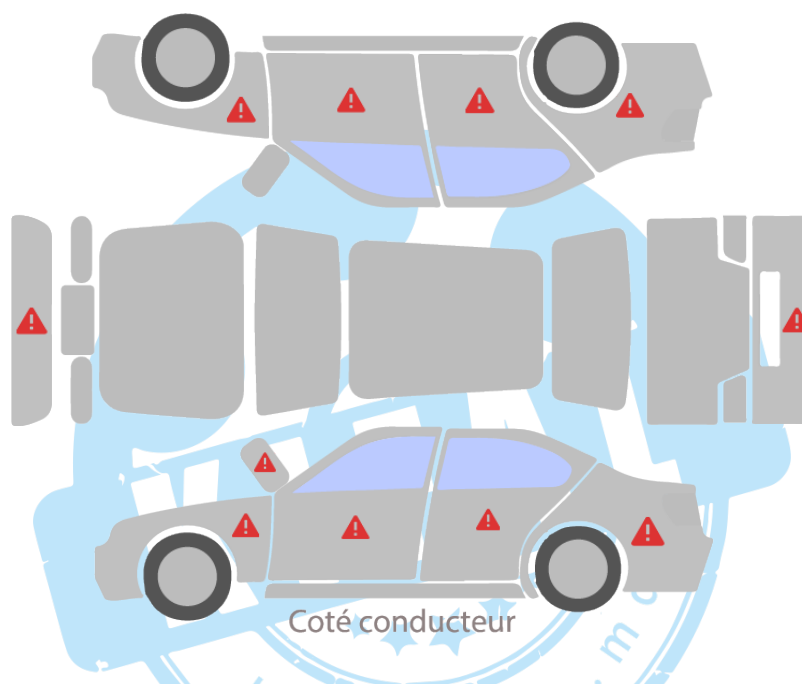
## MAQUETTE

| Pièce | Problème |
|---|---|
| Bouclier avant | Peinture |
| Bouclier arrière | Peinture |
| Aile arrière droite | Peinture |
| Aile arrière gauche | Peinture |
| Porte arrière gauche | Peinture |
| Porte avant gauche | Peinture |
| Aile avant gauche | Peinture |
| Aile avant droite | Peinture |
| Porte avant droite | Peinture |
| Porte arrière droite | Peinture |
| Bouclier avant | Rayure |
| Rétroviseur extérieur gauche | Rayure |
