# RAPPORT D'EXPERTISE AUTOMOBILE

VEH0000XQL

FORD

| Finition | Kuga II - Ph2 - 2.0 TDCi Titanium 4x4 BVR 180ch | Carrosserie | SUV / 4x4 |

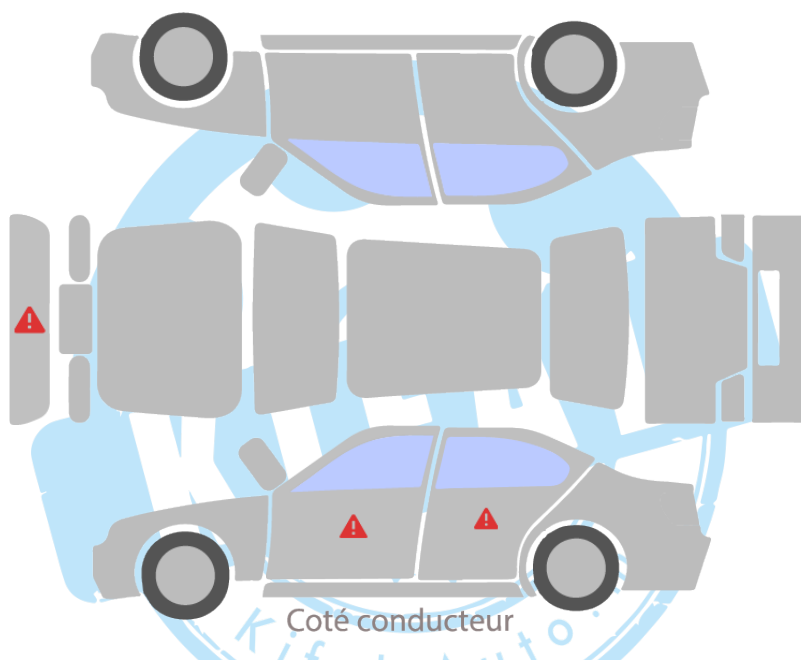
## MAQUETTE

Ce véhicule à un voile de peinture

| Pièce | Problème |
| Bouclier avant | Rayure |
| Porte avant gauche | Rayure |
| Porte arrière gauche | Rayure |
