RAPPORT D'EXPERTISE AUTOMOBILE

VEH0000VQ7

FORD

Modèle	Kuga	Boîte	Automatique
Carburant	Diesel	Date MEC	05-10-2021
1ère main	NON	Puissance Fiscale	6 CV
KM compteur	94109 KM	Origine véhicule	WW Maroc
Finition	Kuga III - Ph1 - 1.5 EcoBlue Titanium BVA 120ch	Carrosserie	SUV / 4x4

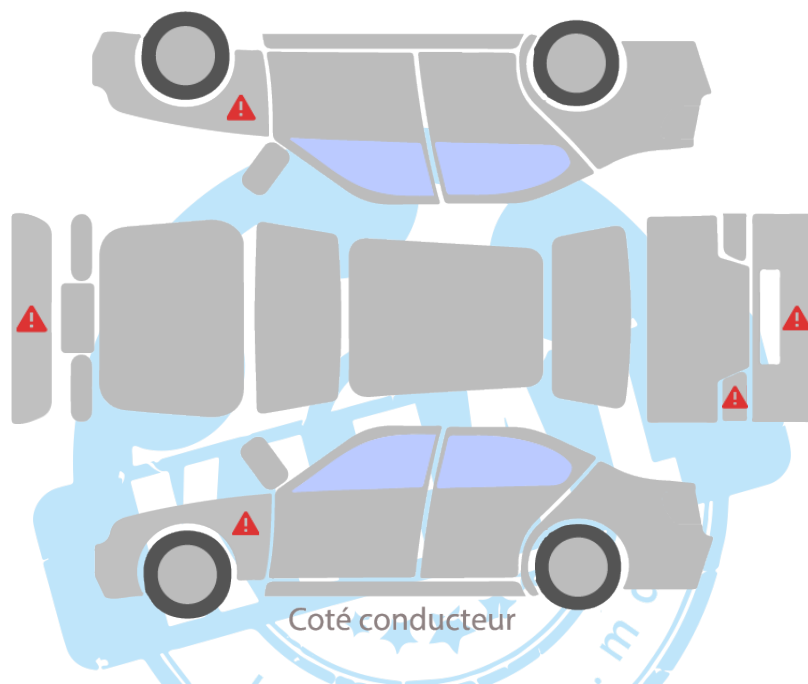
MAQUETTE

Pièce	Problème
Bouclier arrière	Peinture
Aile avant gauche	Peinture
Bouclier avant	Peinture
Aile avant droite	Peinture
Phare arrière gauche	Impact
