# RAPPORT D'EXPERTISE AUTOMOBILE

**HONDA HR-V**

VEH0000U5C

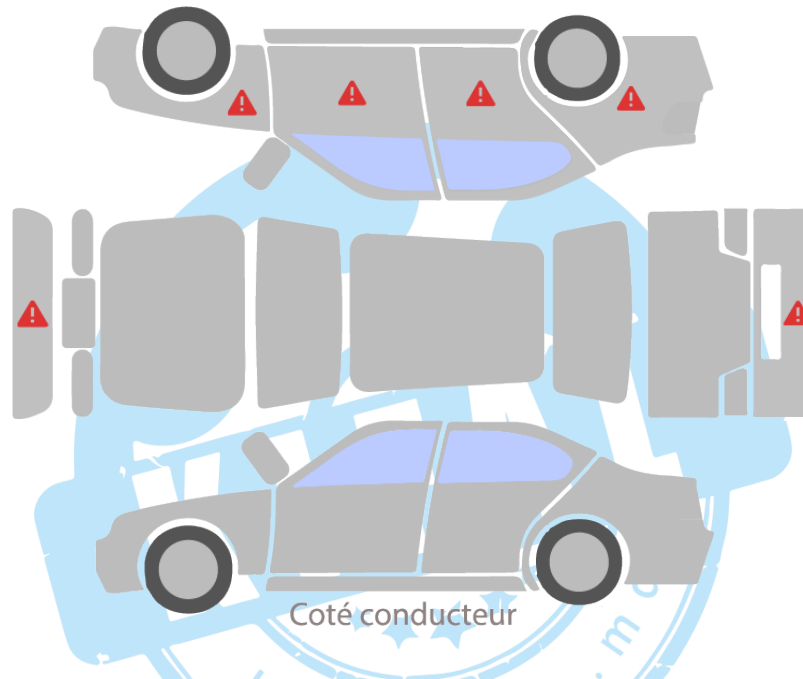
## MAQUETTE

Pièce	Problème
Aile avant droite	Peinture
Porte avant droite	Peinture
Porte arrière droite	Peinture
Aile arrière droite	Peinture
Bouclier arrière	Peinture
Bouclier avant	Peinture
