RAPPORT D'EXPERTISE AUTOMOBILE

HYUNDAI Accent

VEH0000XGP

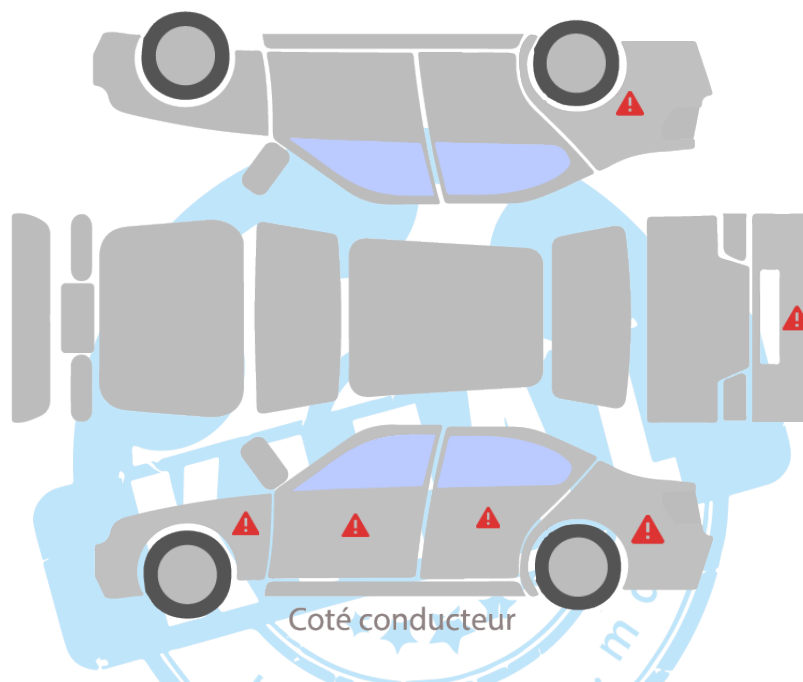
MAQUETTE

Pièce	Problème
Aile arrière droite	Peinture
Aile arrière droite	Peinture
Bouclier arrière	Peinture
Aile arrière gauche	Peinture
Bouclier arrière	Rayure
Porte avant gauche	Impact
Porte arrière gauche	Rayure
Aile avant gauche	Rayure
