# RAPPORT D'EXPERTISE AUTOMOBILE

**HYUNDAI Accent**

VEH0000W9Z

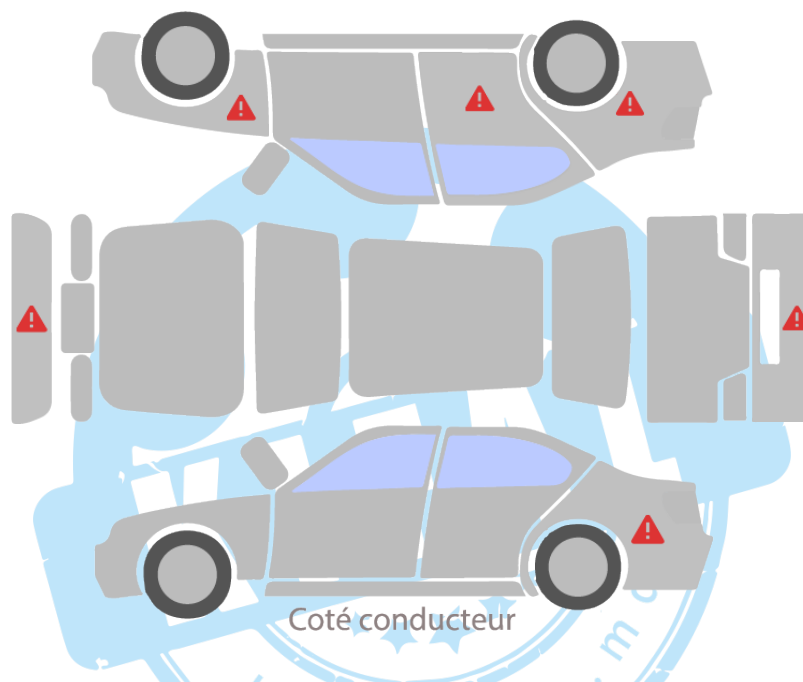
## MAQUETTE

Pièce	Problème
Aile avant droite	Rayure
Bouclier avant	Peinture
Porte arrière droite	Impact
Bouclier arrière	Peinture
Bouclier arrière	Rayure
Aile arrière gauche	Rayure
Aile arrière droite	Peinture
