# RAPPORT D'EXPERTISE AUTOMOBILE

**HYUNDAI Accent**

VEH0000X17

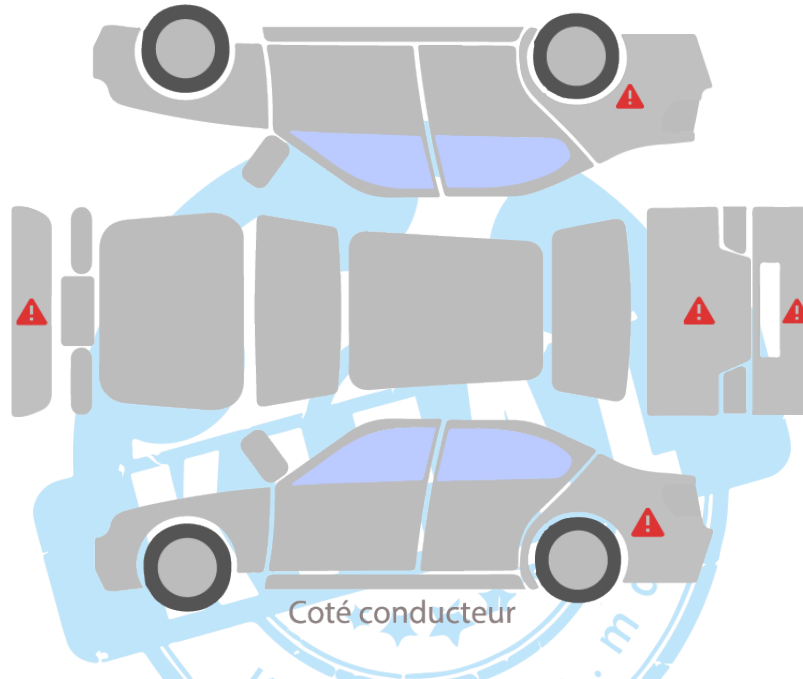
## MAQUETTE

Pièce	Problème
Hayon	Peinture
Bouclier arrière	Rayure
Aile arrière droite	Peinture
Aile arrière gauche	Peinture
Bouclier avant	Rayure
