# RAPPORT D'EXPERTISE AUTOMOBILE

**HYUNDAI Grand i10**

VEH0000WKH

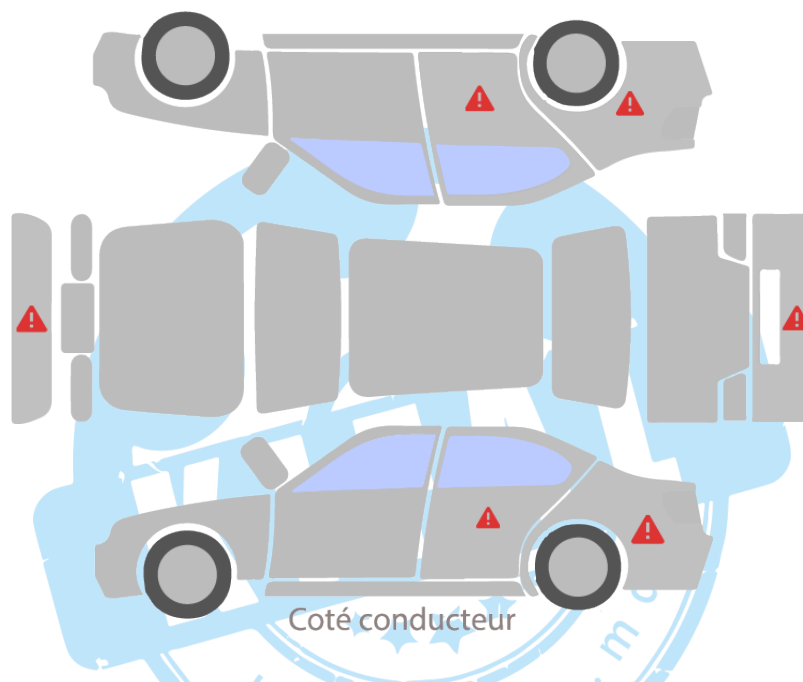
## MAQUETTE

Pièce	Problème
Bouclier arrière	Peinture
Aile arrière droite	Peinture
Porte arrière gauche	Peinture
Bouclier avant	Peinture
Porte arrière droite	Impact
Porte arrière droite	Impact
Aile arrière gauche	Peinture
