RAPPORT D'EXPERTISE AUTOMOBILE

HYUNDAI Santa Fe

Référence De Véhicule

VEH0000VT0

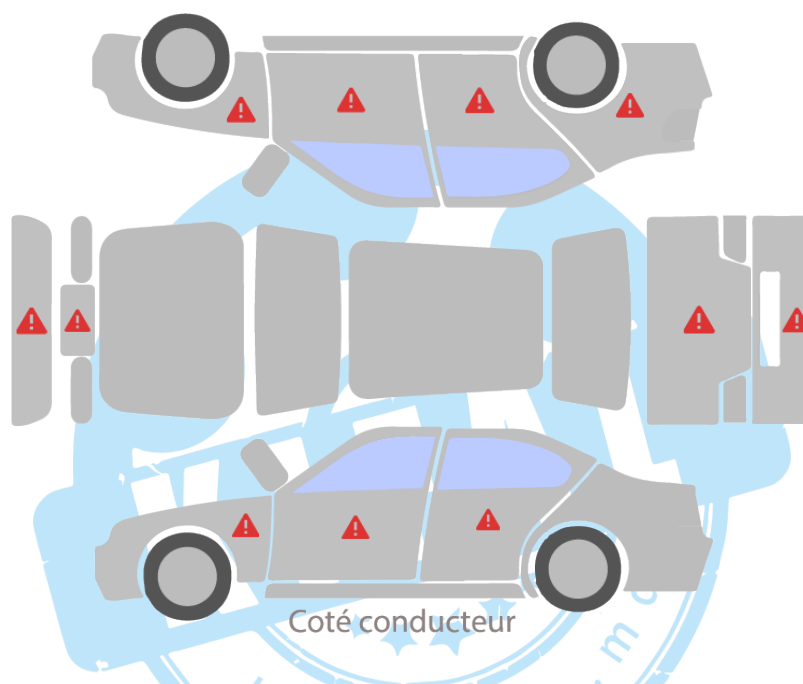
MAQUETTE

Pièce	Problème
Bouclier arrière	Rayure
Hayon	Impact
Porte arrière gauche	Rayure
Porte avant gauche	Rayure
Bouclier avant	Peinture
Calandre	Impact
Aile avant gauche	Peinture
Porte avant droite	Peinture
Aile avant droite	Peinture
Porte arrière droite	Rayure
Aile arrière droite	Impact
