# RAPPORT D'EXPERTISE AUTOMOBILE

**HYUNDAI Tucson**

VEH0000T5Y

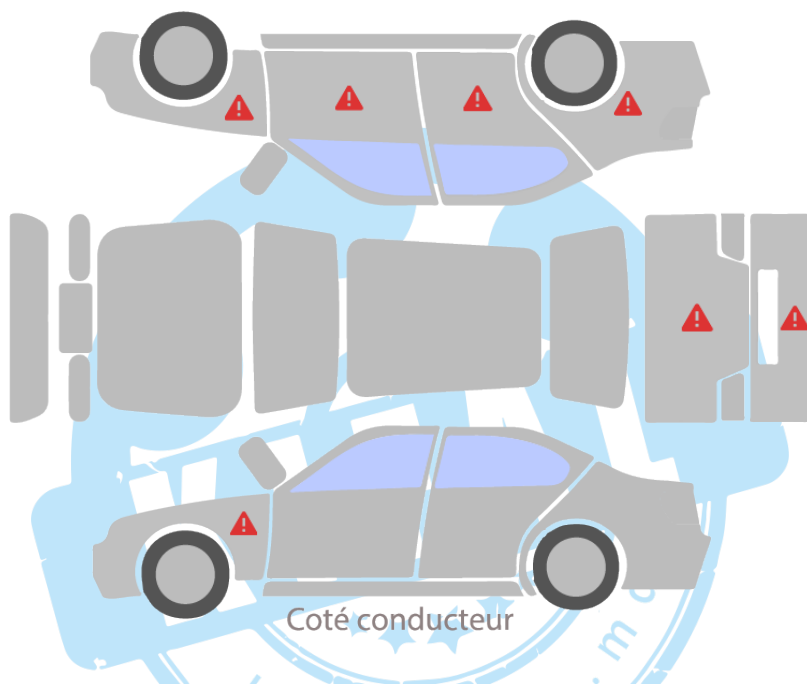
## MAQUETTE

Pièce	Problème
Aile avant gauche	Rayure
Aile avant droite	Peinture
Porte avant droite	Peinture
Porte arrière droite	Peinture
Aile arrière droite	Peinture
Bouclier arrière	Peinture
Hayon	Peinture
