# RAPPORT D'EXPERTISE AUTOMOBILE

**HYUNDAI Tucson**

VEH0000SE5

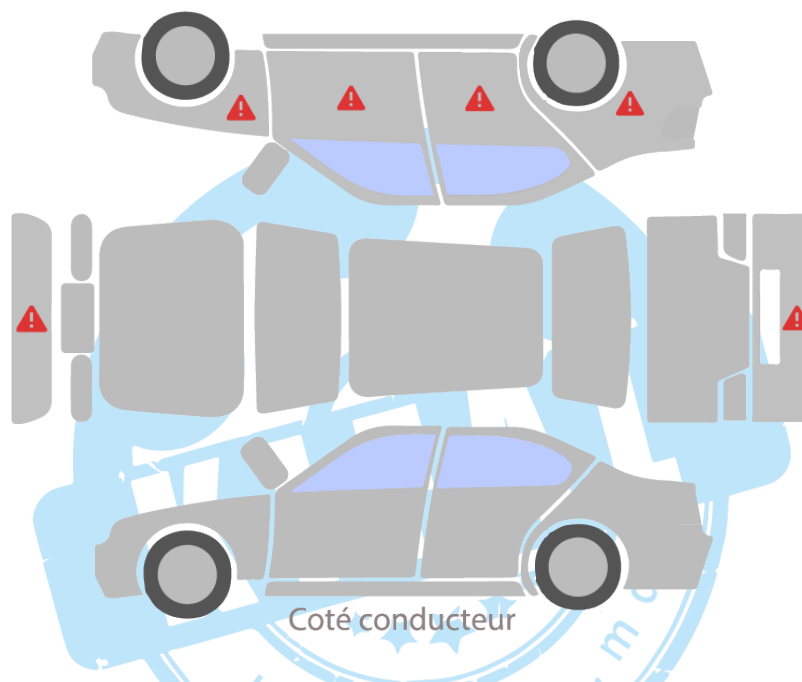
## MAQUETTE

| Pièce | Problème |
| Aile arrière droite | Rayure |
| Bouclier arrière | Rayure |
| Aile arrière gauche | Peinture |
| Porte arrière droite | Peinture |
| Porte avant droite | Peinture |
| Aile avant droite | Peinture |
| Bouclier avant | Peinture |
