# RAPPORT D'EXPERTISE AUTOMOBILE

**HYUNDAI Tucson**

VEH0000ZFS

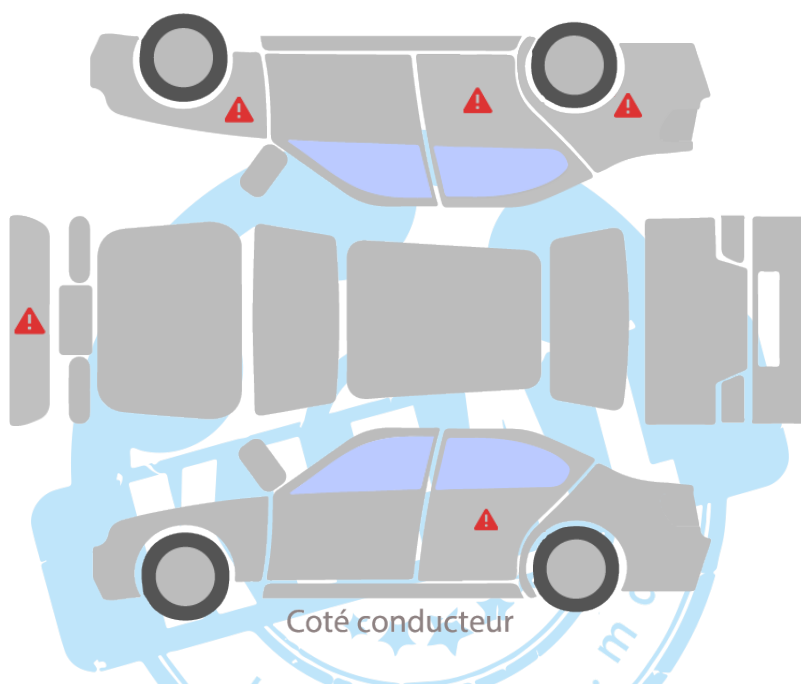
## MAQUETTE

| Pièce | Problème |
| Aile avant droite | Rayure |
| Porte arrière droite | Rayure |
| Aile arrière droite | Rayure |
| Bouclier avant | Rayure |
| Aile arrière gauche | Rayure |
| Porte arrière gauche | Rayure |
