# RAPPORT D'EXPERTISE AUTOMOBILE

**HYUNDAI iX35**

Référence De Véhicule VEH0000SXO

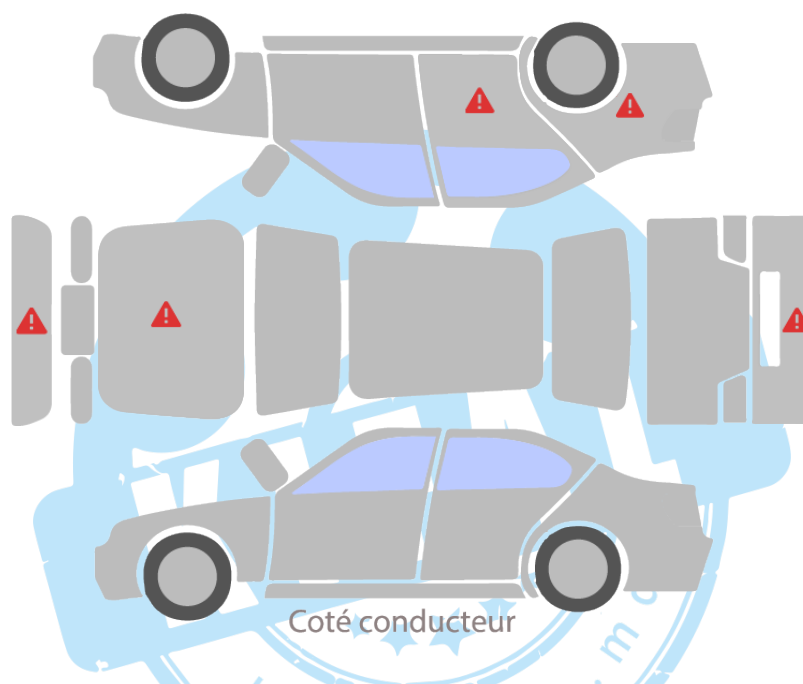
## MAQUETTE

Pièce	Problème
Porte arrière droite	Rayure
Aile arrière droite	Impact
Porte arrière droite	Peinture
Aile arrière droite	Peinture
Capot	Impact
Capot	Peinture
Bouclier avant	Peinture
Bouclier arrière	Peinture
