RAPPORT D'EXPERTISE AUTOMOBILE

Référence De Véhicule VEH0000T0Z

JAGUAR

Modèle	XF	Boîte	Automatique
Carburant	Diesel	Date MEC	31-05-2014
1ère main	NON	Puissance Fiscale	9 CV
KM compteur	156964 KM	Origine véhicule	WW Maroc
Finition	XF I - Ph1 - 2.2 D Classic BVA 163ch	Carrosserie	Berline

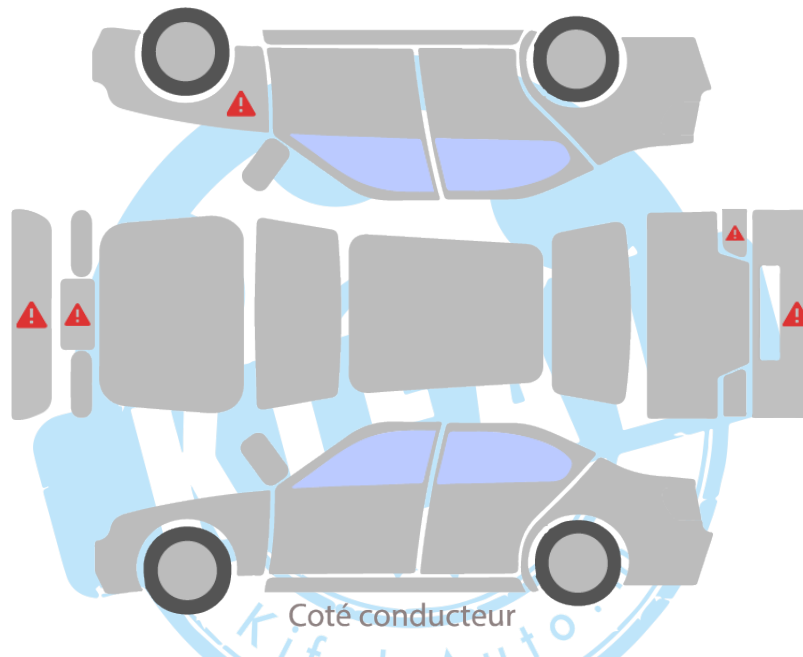
MAQUETTE

Ce véhicule à un voile de peinture

Pièce	Problème
Bouclier arrière	Rayure
Phare arrière droit	Impact
Aile avant droite	Impact
Bouclier avant	Rayure
Calandre	Rayure
