RAPPORT D'EXPERTISE AUTOMOBILE

JEEP Grand Cherokee

VEH0000SF9

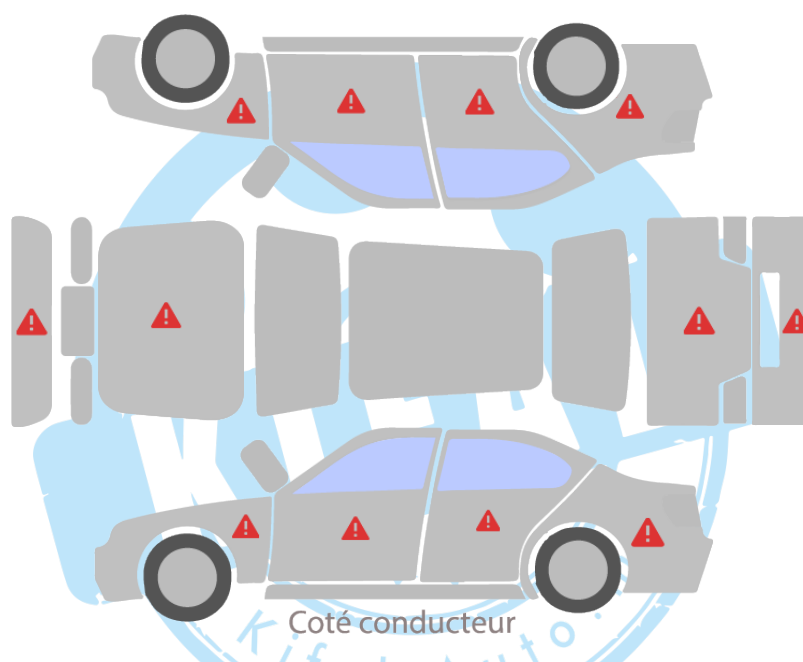
MAQUETTE

Ce véhicule à un voile de peinture

Pièce	Problème
Aile arrière droite	Rayure
Hayon	Impact
Bouclier arrière	Rayure
Capot	Défaut aspect
Capot	Peinture
Bouclier avant	Peinture
Bouclier avant	Défaut aspect
Aile avant gauche	
Porte avant gauche	Peinture
Porte arrière gauche	Peinture
Aile arrière gauche	Peinture
Bouclier arrière	Peinture
Aile arrière droite	Peinture
Porte arrière droite	Peinture

Pièce	Problème	Solution	Valeur
Porte avant droite	Peinture		
Aile avant droite	Peinture
