# RAPPORT D'EXPERTISE AUTOMOBILE

**JEEP Renegade**

VEH0000VP4

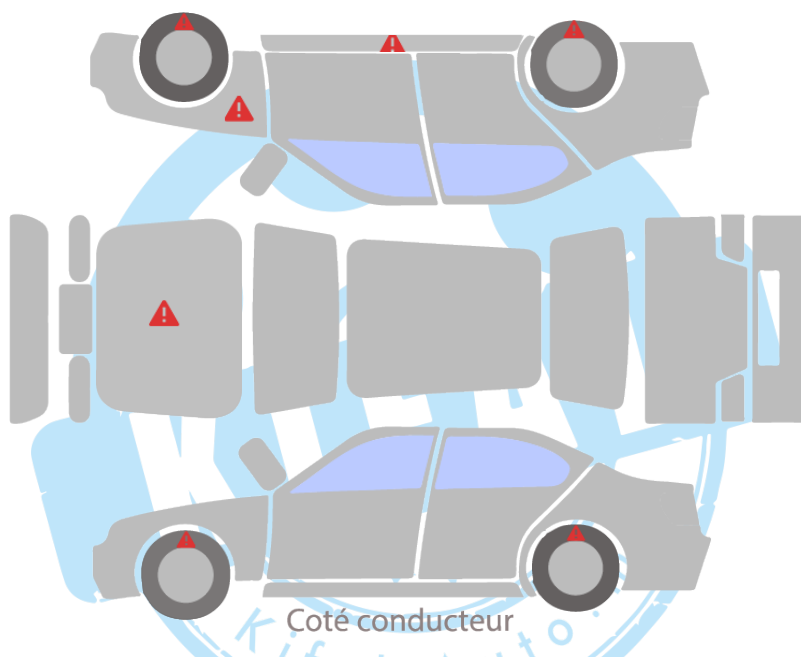
## MAQUETTE

Ce véhicule à un voile de peinture

| Pièce | Problème |
| Aile avant droite | Impact |
| Bas de caisse droite | Impact |
| Pneu avant droit | Usure 100% |
| Pneu arrière droit | Usure 100% |
| Pneu arrière gauche | Usure 100% |
| Pneu avant gauche | Usure 100% |
| Capot | Autre Défaut |
