# RAPPORT D'EXPERTISE AUTOMOBILE

VEH0000PKX

KIA

| Modèle | Ceed | Boîte | Manuelle |

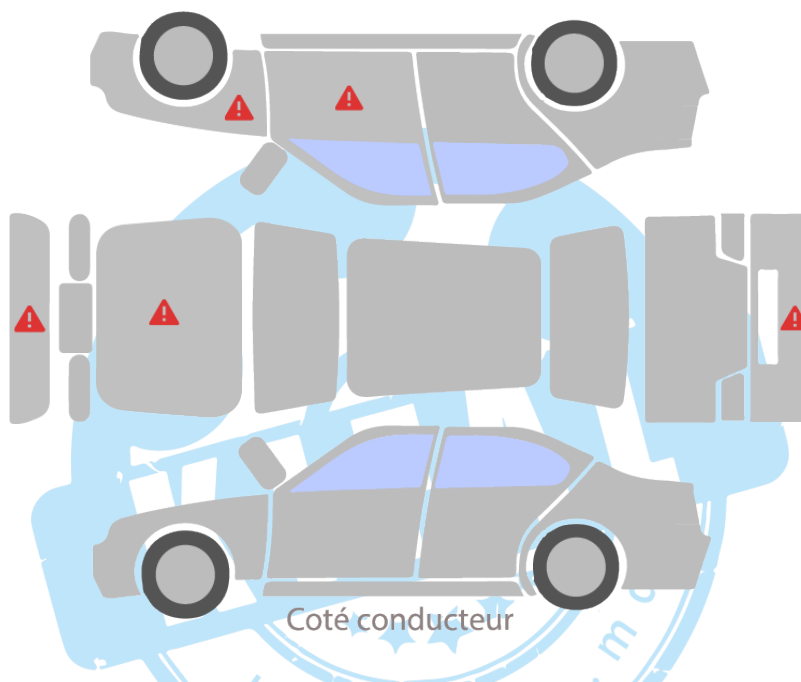
## MAQUETTE

| Pièce | Problème |
| Bouclier avant | Peinture |
| Capot | Impact |
| Bouclier arrière | Peinture |
| Aile avant droite | Peinture |
| Porte avant droite | Peinture |
