# RAPPORT D'EXPERTISE AUTOMOBILE

**KIA Picanto**

VEH0000YT6

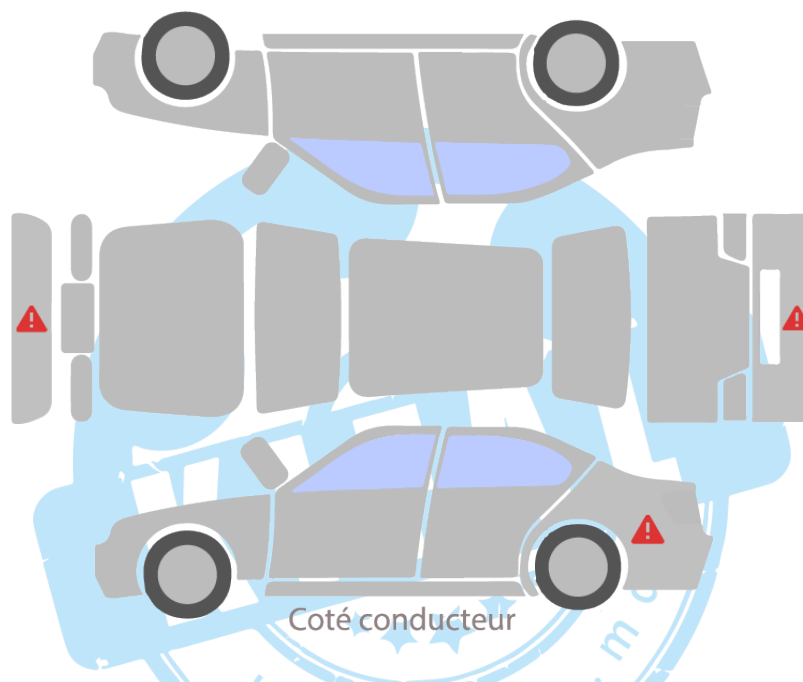
## MAQUETTE

| Pièce | Problème |
| Aile arrière gauche | Rayure |
| Bouclier arrière | Rayure |
| Bouclier avant | Rayure |
